常圧蒸留装置オーバーフラッシュ配管腐食による漏洩火災

00001	常圧蒸留装置オーバーフラッシュ配管腐食による漏洩火災
発災年月日	2000/2/16
装置	《常圧蒸留装置》蒸留塔系
運転状況	定常運転中
特徴	配管滞留構造部の低流速下での硫化水素を含んだ高温油(350℃)による低グレード材料の腐食と漏洩・火災事例

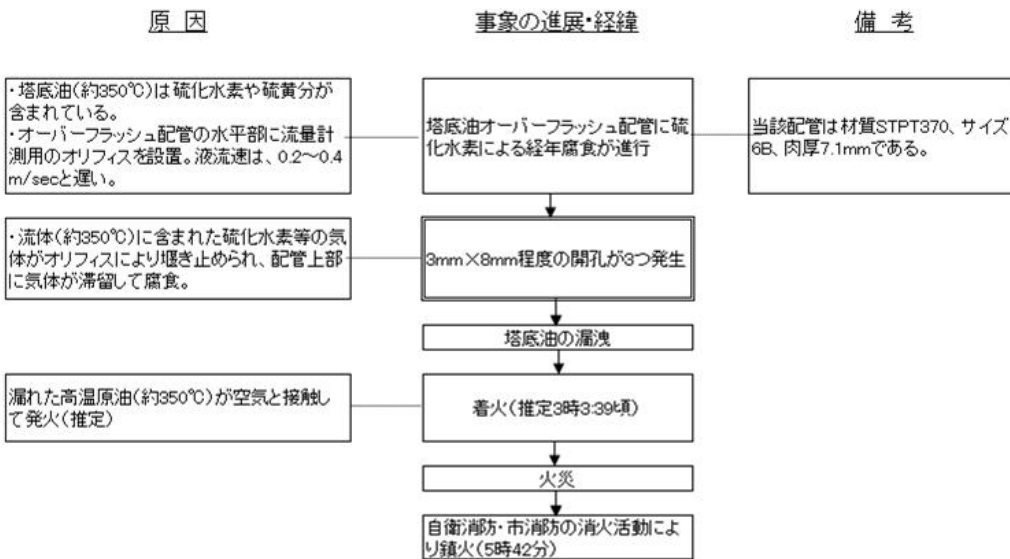
事象進展図

引き金事象発生の原因	事故の引き金事象	事故に関係した直接・間接要因
<ul style="list-style-type: none"> ・配管材質及び形状不適切 ・流速が遅かった ・高温の硫化水素が存在 	滞留した硫化水素等による腐食開孔	《設計要因》機器・配管設計不良

再発防止対策
<ol style="list-style-type: none"> ① 硫化水素を含む内部流体が360℃以上の高温であり、流速が遅くガス溜り発生のある類似箇所について健全性の確認を実施する。 ② 次回定修工事まで、オーバーフラッシュ配管は取り外す。 ③ 当該配管のグレードアップ及び配管形状、交換周期の見直し。 ④ 機器保全対策を専門家により作成し、検査管理を強化する。
安全専門家コメント
腐食性ガスを含む流体の水平配管にオリフィス、コントロールバルブなどの遮蔽物があると、ガスが滞留し予想以上の腐食が進む可能性があるため、きめ細かな定期点検(肉厚測定など)を行い機器・配管管理を行う必要がある。
