# 重油直接脱硫装置の主蒸留塔ポンプミニマム配管亀裂による漏洩火災

00004	重油直接脱硫装置の主蒸留塔ポンプミニマム配管亀裂による漏洩火災
発災年月日	2000年7月2日
装置	重油直接脱硫装置
運転状況	定修後のスタートアップ中(原料を軽油から減圧軽油に切り替え昇温、昇圧中)
特徴	配管内の液封による圧力上昇による亀裂発生

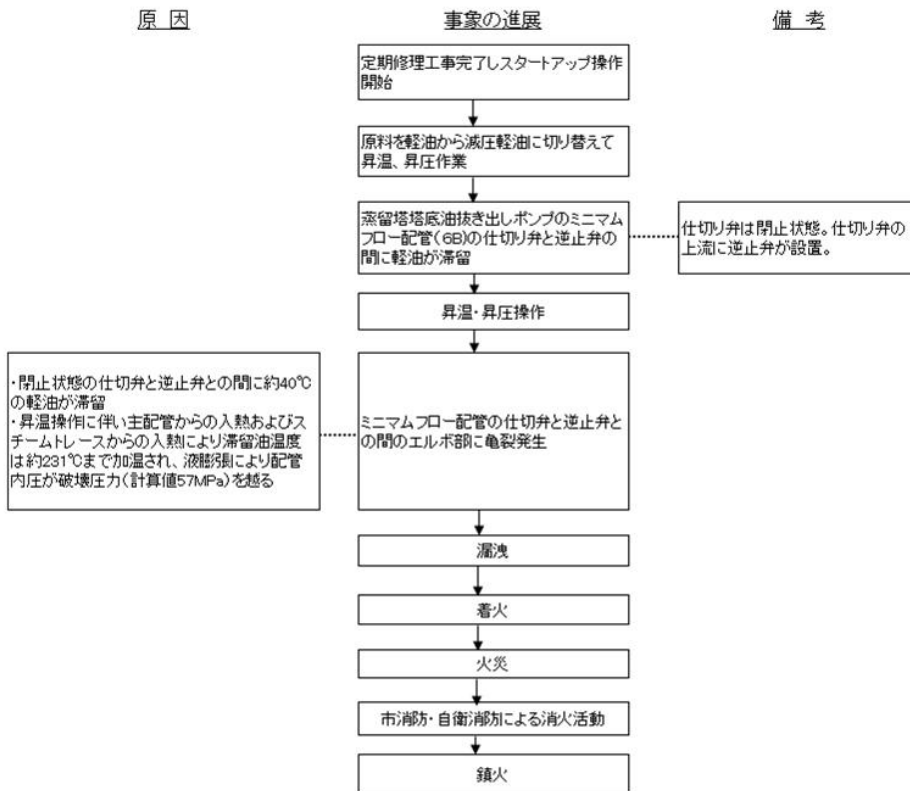
## 事象進展図

引き金事象発生の原因
<ul style="list-style-type: none"> <li>・閉止状態の仕切り弁と逆止弁との間に軽油滞留</li> <li>・昇温操作に伴う液膨効果(液封)による配管圧力上昇</li> <li>・逆止弁と仕切り弁間の内圧上昇(液封)対策なし</li> <li>・液封対策のない配管の加熱</li> </ul>

事故の引き金事象
配管内圧上昇による亀裂発生

事故に関係した直接・間接要因
《設計要因》 ・機器・配管設計不良 《管理・運営要因》 ・設計指針・技術基準類の不備・不十分 《管理・運営要因》 ・作業の基準・マニュアル類の不備・不十分

再発防止対策
①逆止弁内に内圧上昇防止用の穴(5mm×2ヶ)をあけた。 ②逆止弁設置に際し、入熱による圧力上昇の有無を検討し必要な対策を講じるよう設計標準を規定する。
安全専門家コメント
逆止弁は止まることを期待したときには漏れ、多少の漏れを想定すると漏れないことがあるので、配管設計、運転および修理などを行なう時は十分配慮する必要がある。洩れるものであると考えた方がよい。
