流動接触分解装置のCOボイラー停止による再生塔からの可燃性ガス流入による爆発破損

00006	流動接触分解装置のCOボイラー停止による再生塔からの可燃性ガス流入による爆発破損
発災年月日	2000/7/12
装置	流動接触分解装置系の再生塔
運転状況	定常運転中
特徴	再生塔の先行停止に伴い生成した可燃性ガスがボイラー(火炉)に流入し爆発した(マニュアル不備)事例

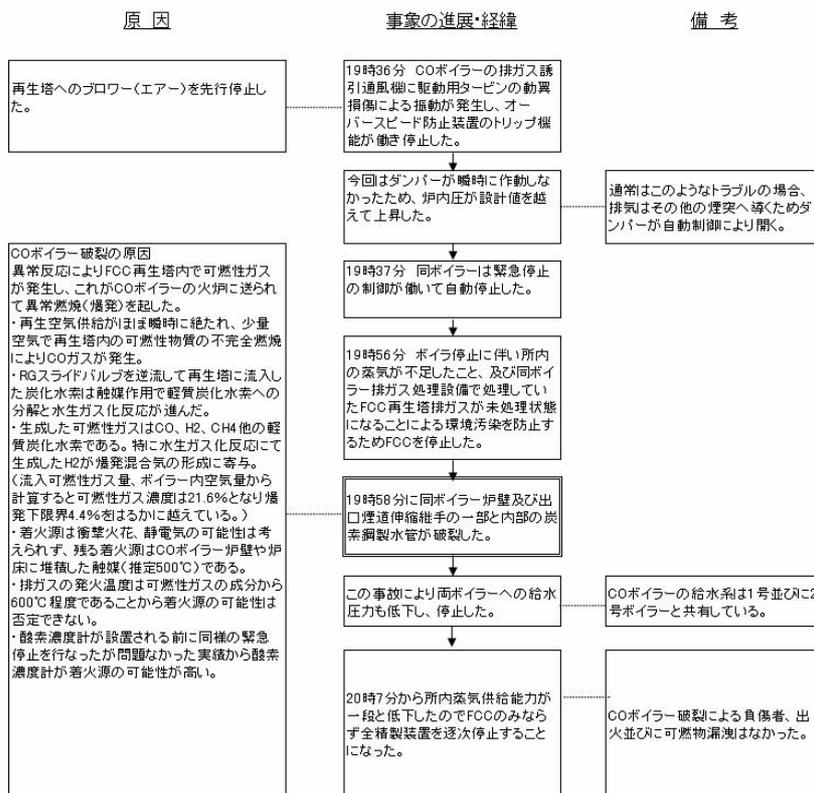
事象進展図

①煙道切り替えのダンパーが瞬時に作動しなかったことによりボイラー炉内圧が上がり今回の事故となったが、このような非常用の装置は定期的な作動確認しておく必要がある。

引き金事象発生の原因
<ul style="list-style-type: none"> ・煙道切り替えのダンパーが瞬時に作動せず ・RGスライドバルブの作動遅れ ・異常反応発生 ・酸素濃度計が着火源(推定)

事故の引き金事象
ボイラー炉壁及び出口煙道伸縮継手、内部の炭素鋼製水管の破裂

事故に関係した直接・間接要因
<ul style="list-style-type: none"> 《保守・点検要因》 保守・保全不良 《物質要因》 危険物質・不純物の生成・蓄積 《設計要因》 電気・計装設計不良

①FCC緊急停止の際もエアブローの運転を極力継続し、再生塔内を酸素不足の状態にしない。
 ②エアブローを停止しなければならない状況下では、スチームを再生塔に注入しないようにし、水性ガス反応による水素の生成を防ぐ。
 ③万一、可燃性ガスが再生塔に生成しても、COボイラーの運転は継続するようにし、可燃性ガスが爆発的燃焼を起こさないようにする。
 ④今回の着火源となったジルコニア式酸素濃度計を撤去し、旧来の磁気式酸素濃度計を使用する。
