# 排煙脱硫装置脱硫塔のポンプ不調による脱硫塔内部品の火災

00008	排煙脱硫装置脱硫塔のポンプ不調による脱硫塔内部品の火災
発災年月日	2001年6月29日
装置	ガスタービン発電設備の排煙脱硫塔
運転状況	点検のため再度運転を停止しマニュアルに基づいた冷却操作
特徴	緊急冷却用工業用水が自動散水した後、手動操作したことによるトラブル

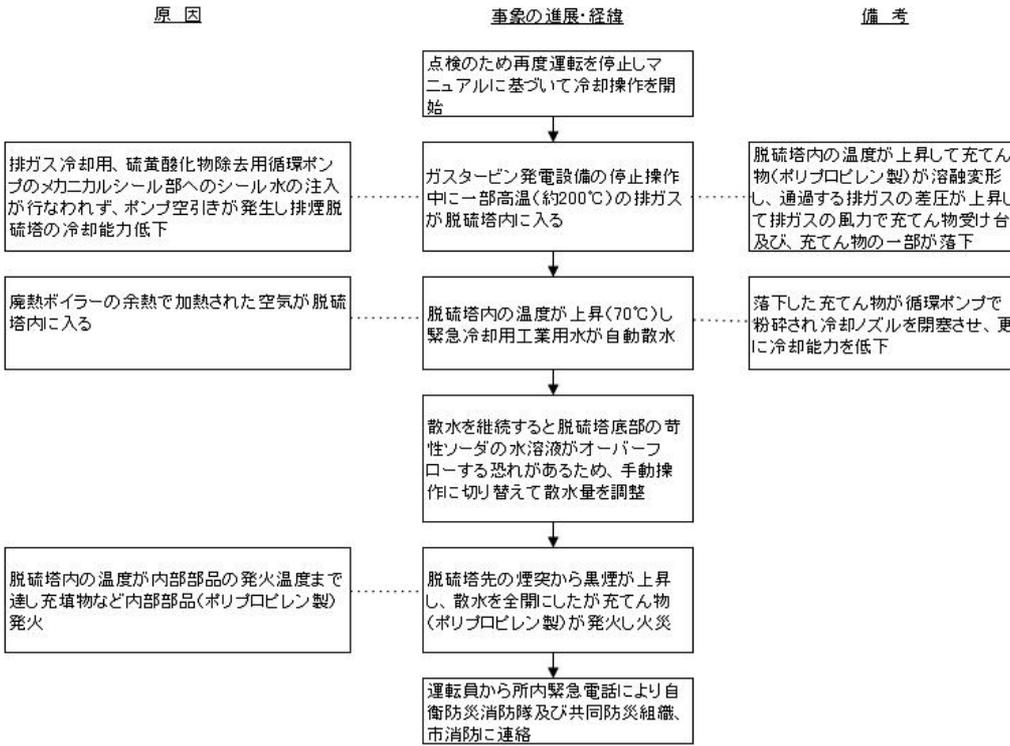
## 事象進展図

引き金事象発生の原因	事故の引き金事象	事故に関係した直接・間接要因
・脱硫塔内の散水量を手動に調節した	内部部品の発火温度まで上昇	≪人的要因≫ 作業確認不足・ミス: ポンプ起動時のシール水注入の確認不足 ≪管理・運営要因≫ 備維持・管理基準の不備・不十分: メカシール水の注水もれ

再発防止策
① 作業手順の見直しによる安全管理強化: 作業手順の見直しと教育の実施を徹底する。脱硫塔内の温度が75℃以上の異常高温になった場合は、速やかにガスタービン発電設備を停止することを運転要領に明記した。 ② 充てん物の耐熱アップのため、材質をステンレス製に変更する。 ③ 循環水の確保のため循環ポンプ吐出圧力をオンボード化し緊急冷却システムと連動させる。脱硫塔内にも温度計を一箇所増設し、緊急冷却システムと連動させる。 ④ 脱硫塔オーバーフロー対策として移送配管を設置する。
安全専門家コメント
異常現象後の再スタートは状況を調査し対策を明確に行う。調査・対策検討には操業課スタッフ、職長、必要ならば専門スタッフで行うことも大事である。
