軽油脱硫装置製品抜き出しポンプ潤滑不良による火災

00010	軽油脱硫装置製品抜き出しポンプ潤滑不良による火災
発災年月日	2001年11月24日
装置	軽油脱硫装置
運転状況	スタートアップ中(油循環運転中)
特徴	ベアリングボックスに水混入による潤滑不良によるフランジからの漏れ

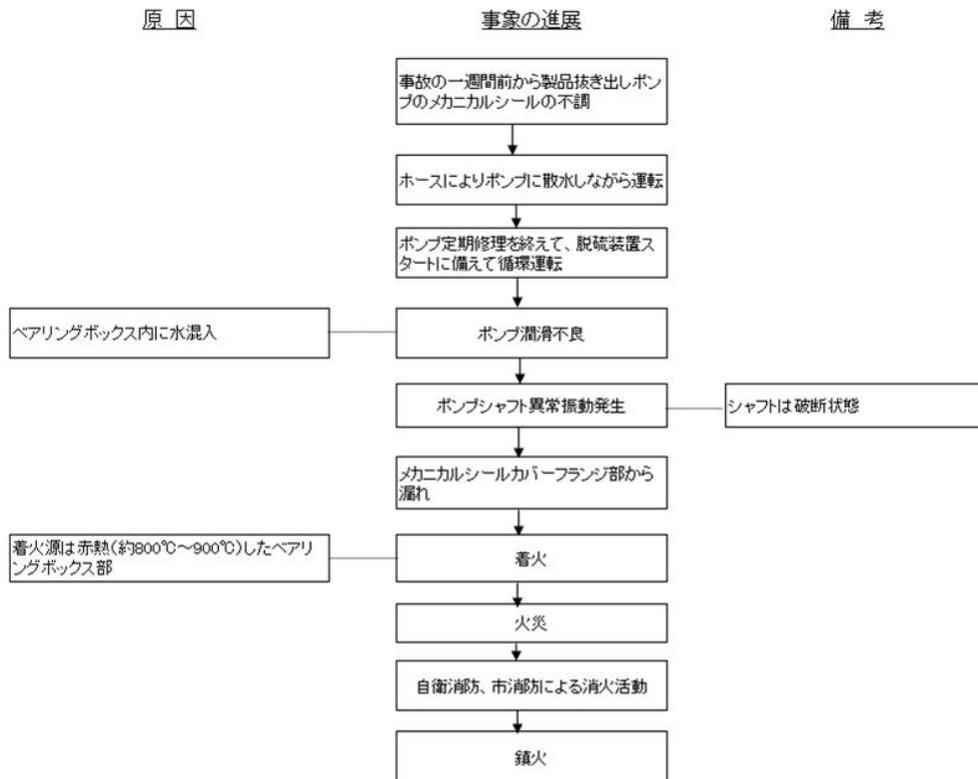
事象進展図

引き金事象発生の原因
<ul style="list-style-type: none"> ・メカニカルシールの不調時ホースにより散水実施 ・ベアリングボックスに水混入によるシャフト振動 ・メカニカルシールの機能損失 ・潤滑不良によるシャフトの異常発熱

事故の引き金事象
メカニカルシールカバーフランジ部から漏れ

再発防止対策
①ポンプに散水操作をした場合は、ベアリングボックス内の水分の有無を確認して運転するよう管理を徹底する。 ②メカニカルシール不調の対応など保守管理の内容を見直す。
安全専門家コメント
①予備のポンプは無かったのだろうか。このようなメインのラインには通常予備のポンプを置き、不調時は切替運転し不調ポンプの修理を行うべきである。 ②この事故の原因はメカニカルシール不調時に1週間こわたくってポンプに水を掛けながら運転したことである。このためベアリングボックス内に多量の水が入り、潤滑不良によるシャフトの異常振動および発熱が原因となった。応急的な対応でなく根本的な対応(この場合メカニカルシールの補修)を早く実施する、また応急的な対応を実施せざるをえない場合は、専門家の意見を聞き適切な対応することが肝要である。
