水素化分解装置の脱硫塔配管の締め付け不足による漏洩火災

00015	水素化分解装置の脱硫塔配管の締め付け不足による漏洩火災
発災年月日	2002/10/27
装置	水素化分解装置
運転状況	運転中
特徴	反応塔出口の配管フランジの締め付け力低下により水素漏洩、火災

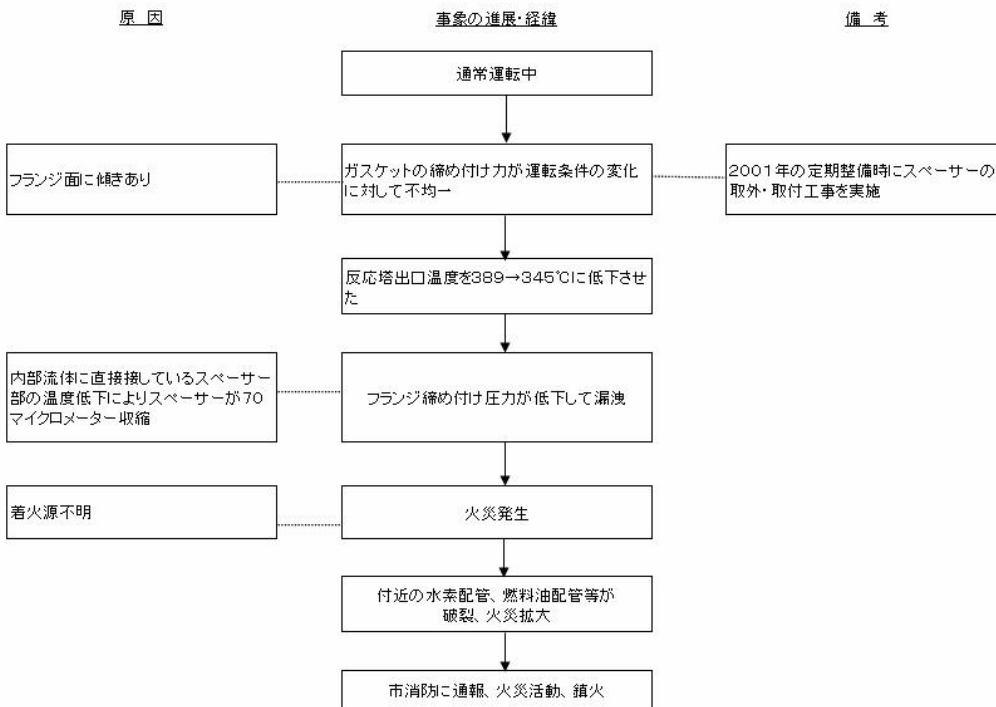
事象進展図

引き金事象発生の原因
フランジの片締め 運転温度変化によるスペーサーの収縮

事故の引き金事象
締め付け力の低下による漏洩

事故に関係した直接・間接要因
《保守・点検要因》 保守・保全不良 《工事・施工要因》 施工管理不適切 《情報要因》 プロセス特性・危険性の評価不足

再発防止対策
<ul style="list-style-type: none"> 当該フランジおよびスペーサー付きフランジの要否の検討 スペーサーと同じ線膨張率のボルトの採用 ボルト締め付け管理要領の見直し
安全専門家コメント
無理なフランジの締め付けから重大な事故が発生した。高温あるいは高压配管の配管フランジ締め付けは、増し締めを含めてより慎重な対応が必要である。
