重油脱硫装置加熱炉加熱管コーキングによる破裂により漏洩火災

00017	重油脱硫装置加熱炉加熱管コーキングによる破裂により漏洩火災
発災年月日	2004年4月21日
装置	重油脱硫装置
運転状況	定常運転中
特徴	加熱炉コーキングに伴うクリーブ損傷

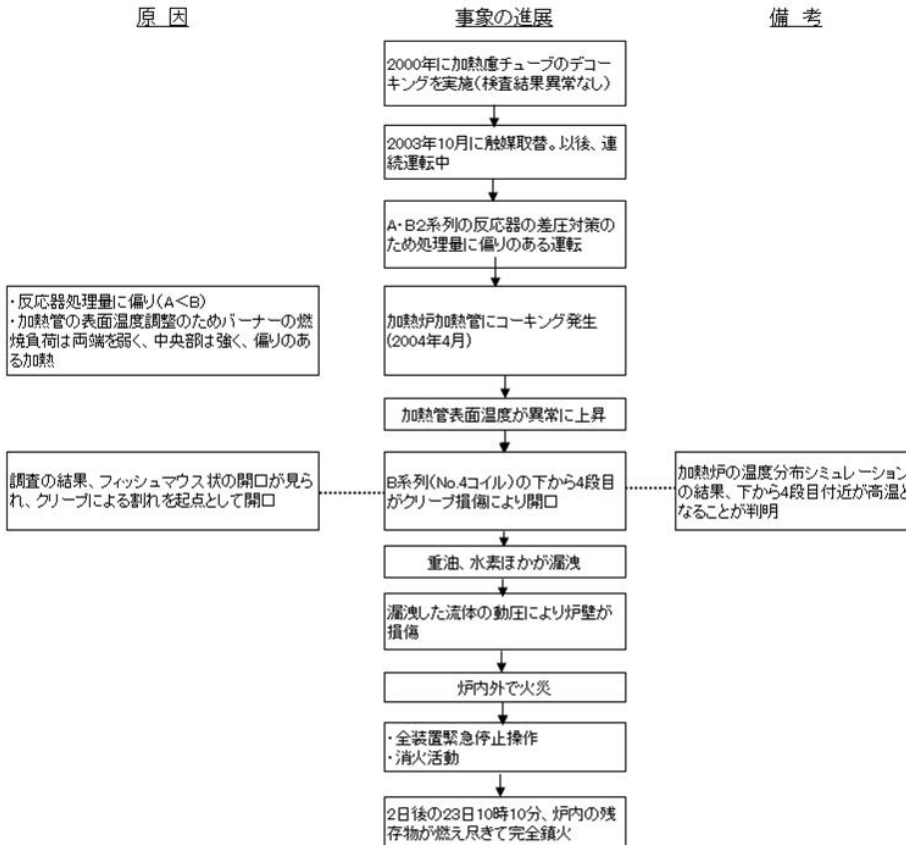
事象進展図

引き金事象発生の原因
・反応器処理量に偏り(A<B) ・バーナーの燃焼負荷偏り ・コーキング発生 ・コーキング検査部位不適切

事故の引き金事象
加熱炉チューブのクリーブ損傷による割れ

事故に関係した直接・間接要因
《情報要因》 ・プロセス特性・危険性の評価・検討不足 《管理・運営要因》 ・作業の基準・マニュアル類の不備・不十分 《保守・点検要因》 ・点検・検査不良 《設計要因》 ・電気・計装設計不良 ・プロセス設計不良

再発防止対策
①加熱管内壁のコーク付着状況の把握と除去。検査部位の見直し、デコーキングの定期的な実施。 ②加熱炉管理の適正化:加熱管表面温度計の増設、炉内監視テレビの新設、加熱炉負荷の管理、バーナー個別圧力計の設置。
安全専門家コメント
運転条件を変更する場合、実績に頼らずプラスアルファとしてHAZOPなどの安全性評価を行うことが大事である。
