# 灯油水添脱硫装置硫化水素吸収塔の液面計ガラスの破損による火災

00021	灯油水添脱硫装置硫化水素吸収塔の液面計ガラスの破損による火災
発災年月日	1973年10月26日
装置	灯油水添脱硫装置硫化水素吸収塔
運転状況	定常運転中
特徴	パッキン挿入不良と締め付け不良によるパッキン切断

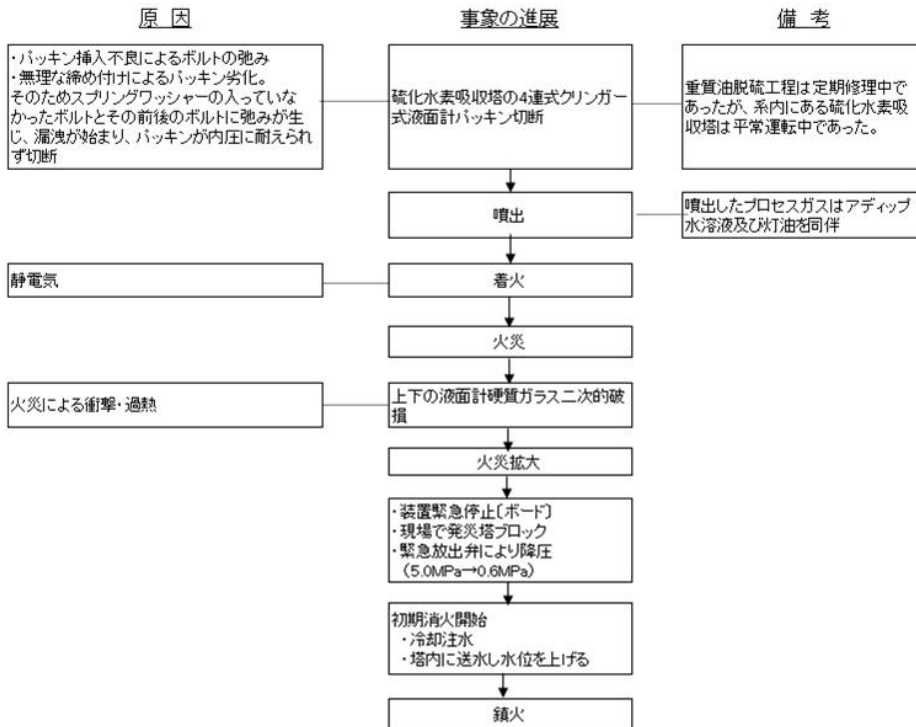
## 事象進展図

引き金事象発生の原因
<ul style="list-style-type: none"> <li>パッキン挿入不良によるボルトの弛み</li> <li>温度・圧力の厳しい条件の所にクリンガー式液面計を使用(最新の情報により機器の更新がされていない)</li> </ul>

事故の引き金事象
液面計パッキン破断

事故に関係した直接・間接要因
<ul style="list-style-type: none"> <li>《調達・検収要因》</li> <li>・検収ミス</li> <li>・メーカー施工管理不適切</li> <li>《保守・点検要因》</li> <li>・点検・検査不良</li> <li>《管理・運営要因》</li> <li>・設備維持・管理基準の不備・不十分</li> </ul>

再発防止対策	
<b>設備関係:</b>	<ul style="list-style-type: none"> <li>クリンガー式液面計全数の目視点検及び締め付けトルクの確認を実施。</li> <li>温度、圧力の厳しい条件で運転する部分に使用する液面計は差圧式液面計と交換。</li> <li>上記運転条件に満たない部分に使用するクリンガー液面計のすべてについてボールコック等の自動弁を設置。</li> </ul>
<b>管理関係:</b>	<ul style="list-style-type: none"> <li>クリンガー液面計の点検周期を4ヶ月毎と定めた。</li> <li>液面計の分解整備の際は必ずトルクレンチを使用し、不均等な締め付け防止、規定圧力を確保することとした。</li> <li>保守管理基準を見直し、液面計、フランジ部、ガス検知器等について追加することとした。</li> </ul>
安全専門家コメント	
<p>①可燃性・毒性のガスや液体に使用する液面計はガラスタイプでなく、差圧式や磁石式液面計を採用して安全化を図る。</p> <p>②高所や保温に隠れた目の届きにくい場所の保全管理には、ガス検知を使用する等により漏洩の早期発見を図る。</p> <p>③事故報告書によると当該設備の15m隣りで定期修理中の設備の火気使用工事(配管の切断などでガス、グラインダーなど)が行なわれていたとあるが、多少の養生では火の粉は防げない。当該事故の火源こならなかったとしても、このような作業を容認してはならない。</p>
