ナフサ接触改質装置遠隔操作弁フランジ接合部からの漏洩火災

00025	ナフサ 接触改質装置遠隔操作弁フランジ接合部からの漏洩火災
発災年月日	1987年10月4日
装置	ナフサ 接触改質装置
運転状況	定常運転中
特徴	高温大口径フランジ部のシール圧不均一によるガス漏洩・火災

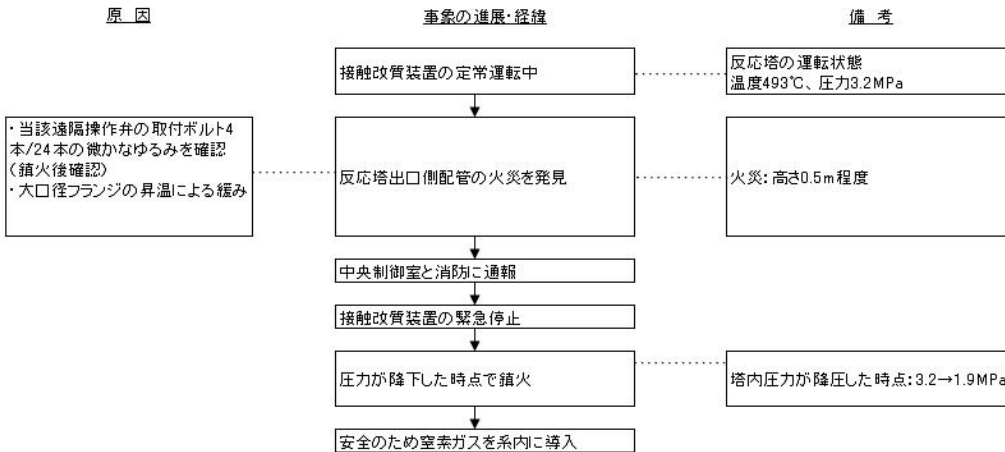
事象進展図

・遠隔操作弁取付け時の締め付け不均一あるいは昇温によるフランジの緩み

高温大口径フランジ部高温炭化水素漏洩

《工事・施工要因》
 ・工事方法不適切
 ・施工管理不適切
 《保守・点検要因》
 ・点検・検査不良

ボルト締め付け点検要領を見直し、作業ステージ等についても全面的に点検を行い、次の通り改善を行なう。
 ボルト締め付け要領全般に対する改善: ボルトのサイズ別に指定されたハンマーの打撃により初期締め付け、および200℃以上の部分については同様の方法で増し締めを行う。また高温/高圧熱交換器には、ボルト軸力管理を行う。
 ボルト締め付けの最終確認の方法として、コールドボルティング(常温での増締め)及びホットボルティング(高温での増締め)を次の通り行う。
 (1)ボルト締め付け点検要領書に最終確認の方法を定める。
 (2)全てのボルト締め付けが確実に完了したことを確認するため当社社員がチェックリストに結果を記録する。
 (3)増締めを実施したフランジについても結果を記録する。
 (4)設備保全員ならびに施工業者に対して監督及び作業員を含め、ボルト締め付け要領に関する教育をより充実する。
 (5)今後設備の改造等を行う場合、ボルトの締め付けの作業性を設計段階から保全部門においても十分設計審査を行う。
 ボルトの締め付け管理の改善: より締め付け管理の強化を図るために、特に従来高温/高圧熱交換器に適用している軸力管理を事故バタフライ弁と同型のバタフライ弁にも適用する。
