# 減圧蒸留装置減圧蒸留塔配管ドレン抜きバルブからの重質油漏洩火災

00031	減圧蒸留装置減圧蒸留塔配管ドレン抜きバルブからの重質油漏洩火災
発災年月日	1990/5/23
装置	減圧蒸留装置減圧蒸留塔配管ドレン抜きバルブ
運転状況	定常運転中
特徴	キャップ取り付け無しのドレンバルブが揺動等により貫通し、高温(315℃)重油残差物の漏洩、発火した事例

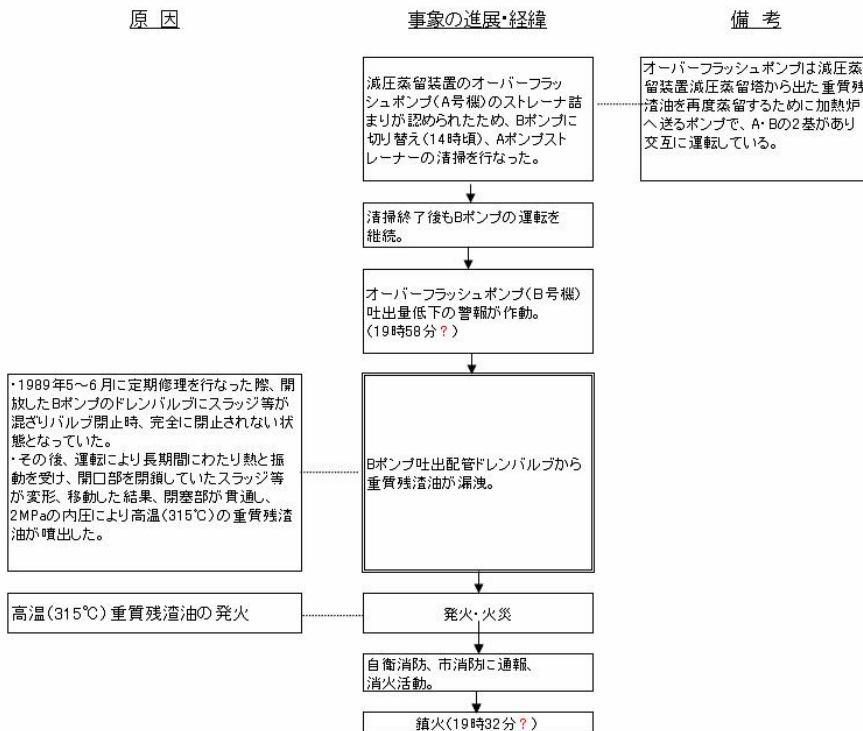
## 事象進展図

引き金事象発生の原因	事故の引き金事象	事故に関係した直接・間接要因
・ドレンバルブが詰まり、閉止不完全だった。 ・ドレン配管末端を閉止フランジ又は、キャップで閉止せず。	閉止不完全なバルブからの高温重質残渣油の漏洩	《人的要因》 作業確認不足・ミス 《情報要因》 指示・伝達不足 《管理・運営要因》 設備維持・管理基準の不備・不十分

- ① 配管の端末は全て閉止フランジ又はプラグ止めとし、定期的な点検する。
- ② 気密テスト実施後に系内の空素又は蒸気を放出する際、詰まり易いドレンラインは空素又は蒸気でスラッジ等の夾雑物を除去しておく。
- ③ 市消防への通報遅れなどがあり、通報体制を含めた保安教育を実施。

- ① スラッジなどを含むラインのバルブは噛み込み難いボールバルブなどが考えられる。
- ② 検査や修理のために開放した機器にスラッジが混入していた場合、今後の運転においてもスラッジが堆積しバルブが完全に閉止できない可能性があることを教育する必要がある。また、そのような場合、定期的なバルブのチェックを行うことも必要である。プラグ・キャップの設置は、いずれにしても必要であろう。
