原油タンク貯蔵所の休止配管の内面・外面腐食による原油漏洩

00033	原油タンク貯蔵所の休止配管の内面・外面腐食による原油漏洩
発災年月日	1990年10月31日
装置	原油タンク貯蔵所
運転状況	休止配管撤去作業中(油抜き作業中)
特徴	休止配管が堆積物による内面腐食・開口で油漏洩

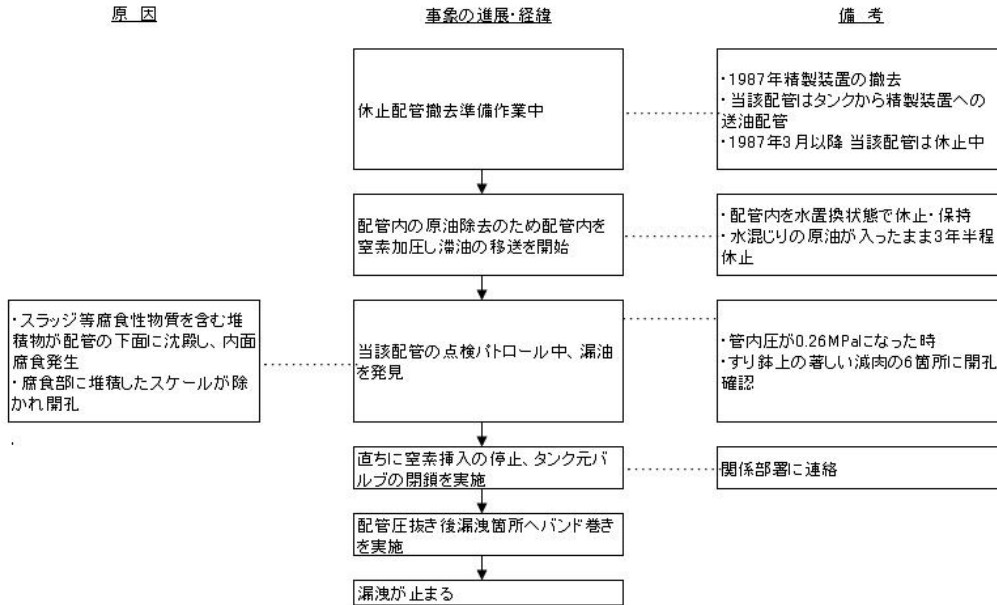
事象進展図

引き金事象発生の原因
<ul style="list-style-type: none"> ・休止配管のスラッジ等腐食性物質を含む堆積物による内面腐食 ・腐食部堆積スラッジが洗い流され内圧により開孔

事故の引き金事象
休止配管の内面腐食・開口による油漏洩

事故に関係した直接・間接要因
<ul style="list-style-type: none"> 《管理・運営要因》 ・設備維持・管理基準の不備・不十分 《人的要因》 ・能力・経験不足

再発防止策
<ul style="list-style-type: none"> ・配管を長期休止する時は原則として内容物を除去し、窒素シールしておく ・内容物が除去できない休止配管は、点検方法および周期など管理基準を見直す
安全専門家コメント
不要配管は早急に撤去すべきである。長い間放置すると腐食など使っていた時と状況が変化しているので対処が難しくなる。
