ガス化脱硫装置補修工事中の液面計元バルブ取付ノズルの腐食によるガス漏洩火災

00036	ガス化脱硫装置補修工事中の液面計元バルブ取付ノズルの腐食によるガス漏洩火災
発災年月日	1991年11月25日
装置	ガス化脱硫装置・水洗塔
運転状況	定常運転中
特徴	運転中の火気使用による補修工事

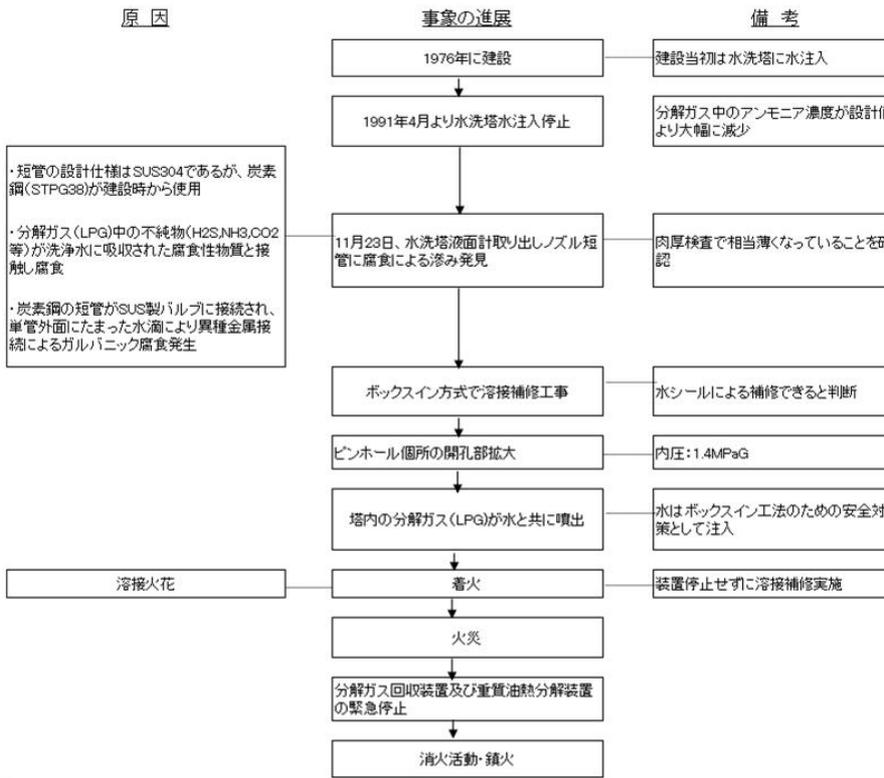
事象進展図

- 配管材質が設計仕様と異なっていた (SUS304にすべきところをSTPGを使用)
- 腐食性物質の生成
- 異種金属接続によるガルバニック腐食

液面計取り出しノズル腐食による開孔

《物質要因》
 ・危険物質・不純物の生成・蓄積
 《工事・施工要因》
 ・材料取り換え
 ・施工管理不適切
 ・工事検収不足
 《保守・点検要因》
 ・点検・検査不良
 ・保守・保全不良

①新設及び改修工事における使用材質チェック体制など検収体制の強化。
 ②補修方法の改善:事前の安全性(危険予知など)の検討および確認の強化、火気を使用している補修工事は他の装置との緑切、脱圧、液抜き、不活性ガス置換後に実施など
 ③保安管理体制の強化、保安教育の強化。
 ④今回のような漏洩事故が発生した場合は他の装置、機器と緑切りを行い、運転を停止し、その他必要措置(内容物除去、不活性ガス置換など)を行なって補修工事を行なう。
