# 流動接触分解装置内排ガス圧力調節弁の調整不良によるタービンの破損火災

00039	流動接触分解装置内排ガス圧力調節弁の調整不良によるタービンの破損火災
発災年月日	1994/2/25
装置	流動接触分解装置内排ガス圧力調節弁
運転状況	定常運転中
特徴	調節弁用開度計の復旧位置不適切による排ガスタービンの破損と飛散およびガス漏洩・火災事例

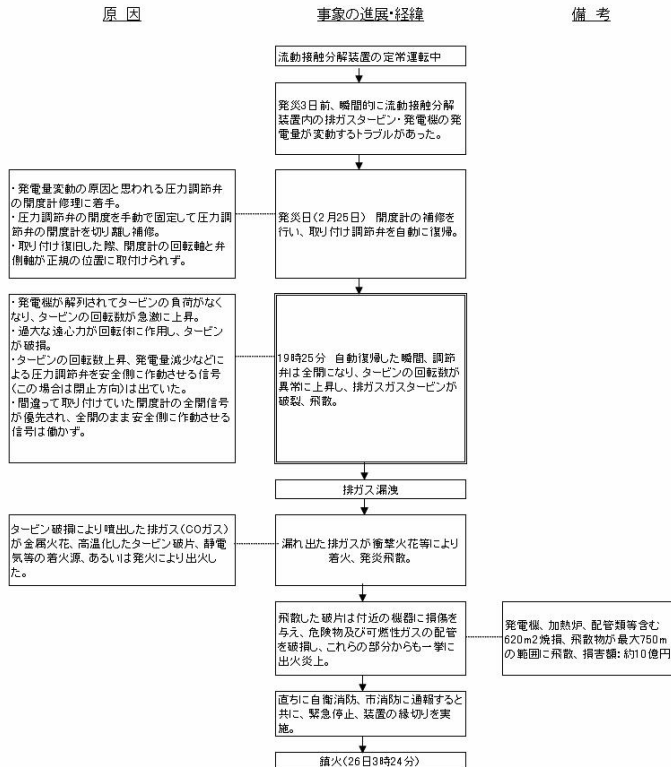
## 事象進展図

引き金事象発生の原因
<ul style="list-style-type: none"> <li>・開度計回転軸の取り付けミス</li> <li>・技術的情報入手不完全(メーカー側情報入手不十分)</li> <li>・取り付けミスがあったことを想定したインターロック設置なし</li> </ul>

事故の引き金事象
タービンの回転数の上昇によるタービンの破裂

事故に関係した直接・間接要因
<ul style="list-style-type: none"> <li>《人的要因》誤操作・不作為など</li> <li>《人的要因》作業確認不足・ミス</li> <li>《情報要因》その他</li> <li>《設計要因》機器・配管設計不良</li> </ul>

- ① 調節弁開度計の改善: 逆特性補正まで入らないようにする(360度回転可能を75度(全開)までとする)。
- ② 調節弁油圧回路の改善、発電設備の緊急停止機構の見直し、改善。
- ③ 緊急遮断機能の独立化。
- ④ 点検整備実施主体の明確化: 構造、機能等を十分理解していない機器・計器等の点検整備はユーザー単独でなく、メーカーとの協業、メーカーへの依頼またはメーカーの立会いで実施する。また、その場合の責任者はっきり決める。
