# 重質油水添脱硫装置停止作業中の熱交換器と配管接続部からの重油漏洩火災

00040	重質油水添脱硫装置停止作業中の熱交換器と配管接続部からの重油漏洩火災
発災年月日	1995年5月11日
装置	重質油水添脱硫装置
運転状況	装置停止操作中
特徴	高温状態で低温油を大量供給による熱歪による開孔・漏洩

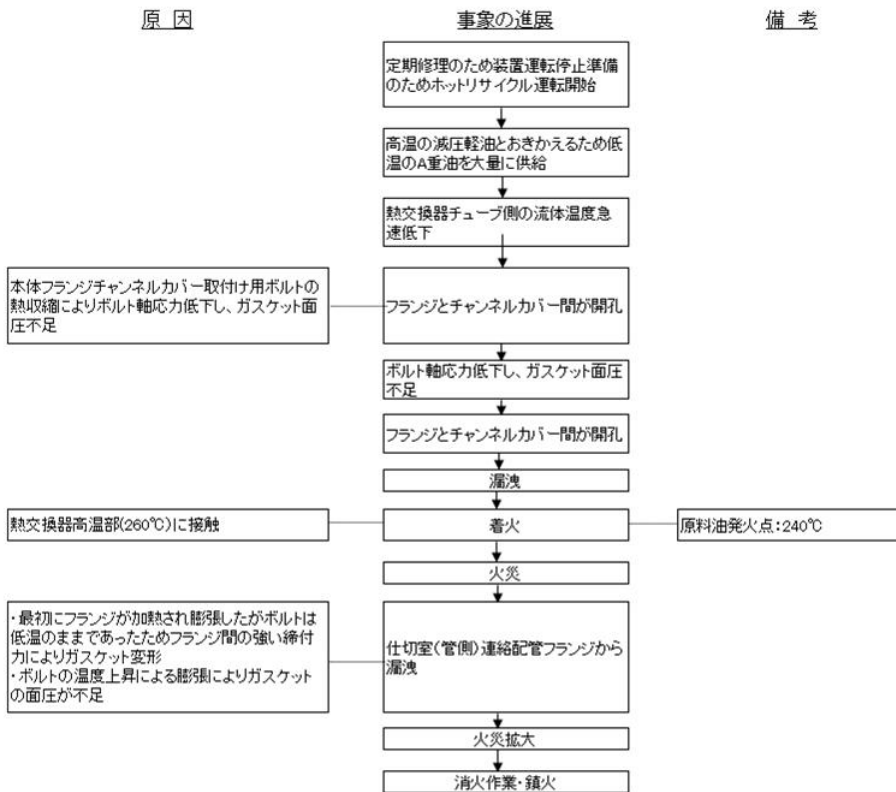
## 事象進展図

・低温A重油の大量供給による急激な温度低下のため、熱交換器本体フランジとチャンネルカバー種え込みボルトに収縮差発生

ガスケット面圧不足による開孔

再発防止対策
①停止作業手順書の見直し、教育の徹底。 ②原料油温度管理システムを設置し、熱交換器の原料油温度変化速度管理を徹底する。 ③組立時、昇温時のボルト軸応力(締付力)基準に基づく管理を強化する。
安全専門家コメント
①操作は何回も繰り返していると馴れが生じ、思い込みや勘違いをしたり、作業を短縮したり、省略したりするようになりがちである。教育を繰り返し行い、作業前危険予知訓練などを継続して行なうことが重要である。 ②高温油に低温のA重油を大量に供給したことによる急激な温度低下に基づく熱歪に起因する漏洩であるが、低温油の供給というだけで操作が安易になったのではないか。熱歪による漏洩は多く発生している。なお、高温流体と低温流体の熱交換器においても、バルブ操作ミスや調節弁の故障により低温流体の流れが停止すると、高温流体が冷却されずに下流に流れ込むことにより同様の熱歪が発生するので配慮が必要である。
