硫黄回収装置の定期修理でバルブ交換工事の際、硫化水素ガスの漏洩

00041	硫黄回収装置の定期修理でバルブ交換工事の際、硫化水素ガスの漏洩
発災年月日	1995年5月30日
装置	硫黄回収装置
運転状況	定期修理工事中
特徴	ブロック弁Aを取り外す際に、挿入していた仕切板を撤去したため、硫化水素が漏洩。

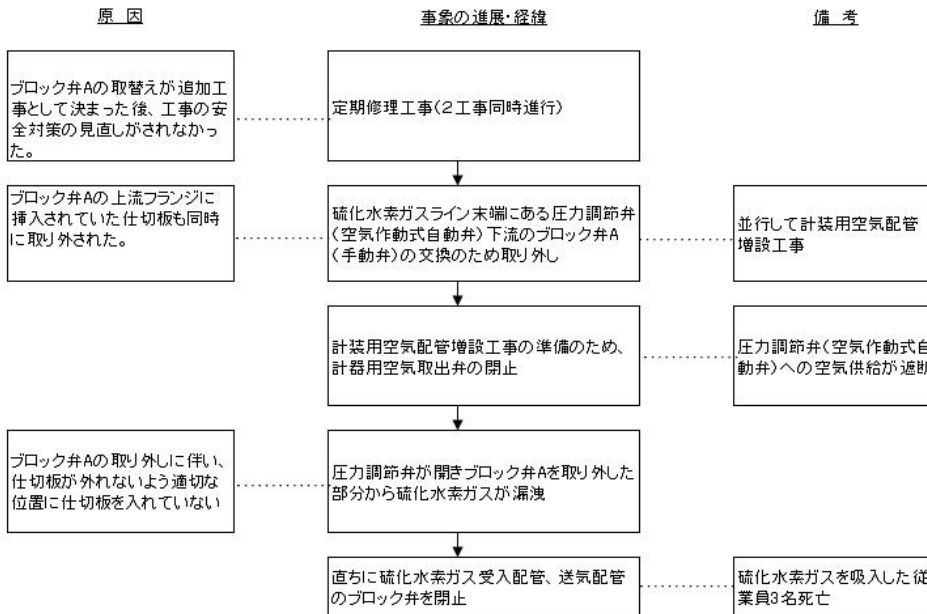
事象進展図

ブロック弁Aを取り外した際に、仕切板も取り外された事

圧力調節弁が開きガス漏洩

《工事・施工要因》
 ・工事方法不適切
 《人的要因》
 ・誤操作・不作為など
 《管理・運営要因》
 ・作業の基準・マニュアル類の不備・不十分
 ・現場協力の不備・不足

再発防止策
作業管理基準の改定 ・毒ガスの縁切りは二重縁切りを原則とする ・縁切り表示として弁、仕切板には「無断開閉取外禁止」札をつけるとともに、封印は施錠方式とする情報の共有化 ・製油部、保全部、協力会社三者間で工事内容、作業要領の情報を共有する ダブルチェック方式による安全管理体制の強化
安全専門家コメント
この事故のポイントは、以下の3点である。 ①追加工事が決まった際に、工事の安全対策が見直されなかった。 ②工事の事前調整なしに、追加工事が勝手に進められた。 ③配管が生きている事を示す危険表示がされていたが、協力会社に周知されていなかった。 基本的に忠実な仕事の進め方をすれば防ぐことができた事故である。
