重油直接脱硫装置減圧蒸留塔付近のドレン弁から重油漏洩による火災

00042	重油直接脱硫装置減圧蒸留塔付近のドレン弁から重油漏洩による火災
発災年月日	1996年2月18日
装置	重油直接脱硫装置の減圧蒸留塔
運転状況	装置・機器のスタートアップ中(反応系の点検後の蒸留系は循環運転中)
特徴	ミニマムフローラインのキャビテーションにより振動し、ドレン弁が開放しキャップも脱落して塔底油が漏洩、発火

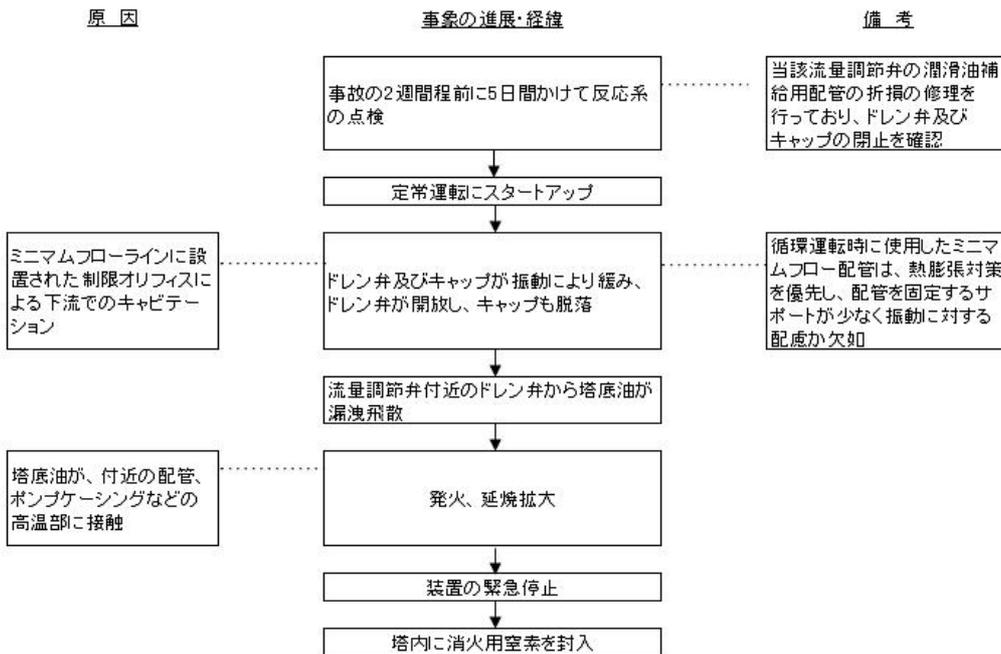
事象進展図

引き金事象発生の原因
ミニマムフローラインに振動発生

事故の引き金事象
大きな振動によりドレン弁および同キャップが緩み開放・漏洩

事故に関係した直接・間接要因
《設計要因》 ・機器・配管設計不良

再発防止策
<ul style="list-style-type: none"> 安全審査の実施方法、審査項目を見直しするとともに基本設計段階から運転開始後も含めて安全審査をする。 振動のメカニズムを徹底解明し、類似箇所の点検及び施工方法の見直しをする。 定常運転中にドレン弁が開放状態になる要因をハード、ソフトの両面から考察し、設計審査、設備管理及び運転管理に組み入れる。
安全専門家コメント
<ul style="list-style-type: none"> 振動が相当激しかったはずであるが、この間運転員は何を確認していたのか。設備担当者との連携プレーが不可欠である。 短期間の使用しか想定していないのところを長期間使用したが、運転条件が変わった場合の変更管理は十分になされたか。 石油精製ではミニマムフローラインはポンプのスタートアップ時の短期間のみ使用し、その後は省エネのためミニマムフローラインを使用しない傾向にあるが、ミニマムフローはポンプ吐出側ラインの弁の閉止などによるポンプ締切運転時のポンプ損傷防止にも使用される重要なラインであり、本来はラインを活かしておくものである。短期間のみ使用という前提を、暗黙裡に受入れて配管設計を行うのは基本的な過ちといえるのではないか。
