減圧蒸留塔の塔底油抜き出しポンプメカニカルシールフラッシュ液用クーラータンク破裂

00047	減圧蒸留塔の塔底油抜き出しポンプメカニカルシールフラッシュ液用クーラータンク破裂
発災年月日	1997/11/11
装置	減圧蒸留塔の塔底油抜き出しポンプメカニカルシールフラッシュ液用クーラータンク
運転状況	タービンポンプ補修後のスタートアップ中
特徴	非定常作業(メカニカルシール漏れ補修作業)の誤操作によるタンク破損事故例

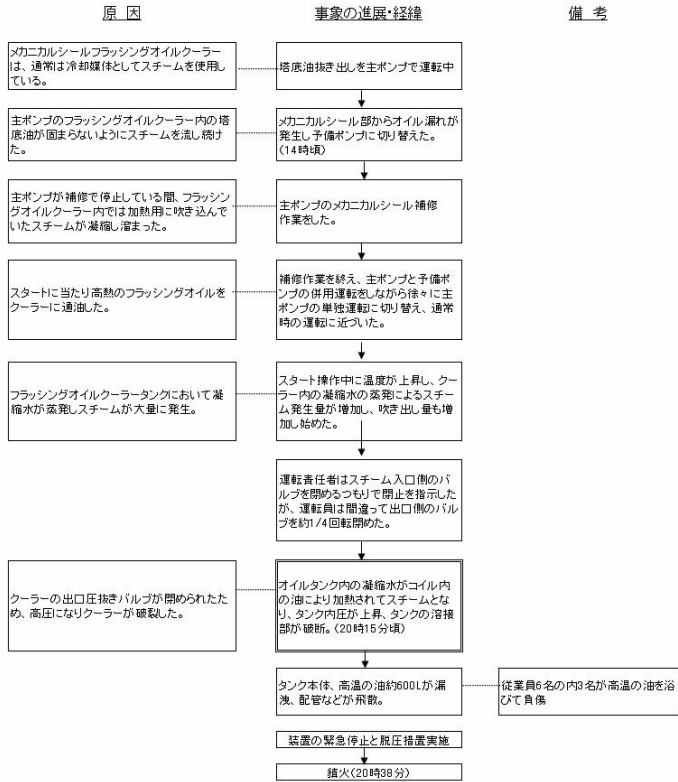
事象進展図

引き金事象発生の原因
<ul style="list-style-type: none"> 凝縮水が溜まっているのに高温油を導出し、スチーム発生。 指示不適切により蒸気入口仕切り弁を開けたところ出口仕切り弁を絞った。 クーラーの蒸気出口に仕切り弁取付けなどの変更の際、安全性の検討不足。

事故の引き金事象
タンク内圧上昇による破損

事故に関係した直接・間接要因
<ul style="list-style-type: none"> 【管理・運営要因】作業の基準・マニュアルの不備・不十分 【管理・運営要因】安全監査制度の不備・不十分 【人的要因】誤操作・不作為など

① 吐出側バルブのある水冷式オイルクーラーは操作時以外バルブを固定するなど、誤操作による事故防止対策を講じる。
 ② 定時時だけに操作する装置など使用頻度の低いものについては、誤操作を防止するため特に通常時標準開閉表示を明確に行なう。
 ③ 全てのマニュアルの見直しを進め、その結果を周知すると共に、作業前の操作マニュアルの確認と実施を確実に進める。
 ④ 誤操作を防止するためバルブには開閉札を貼る。
 ⑤ フラッシングクーラー等の設備の設置・変更についても、昭和51年12月24日付発第905号(化学プラント)にかかるとセフティアセメントに準じて審査を実施するよう努めるとともに、本通達施行以前に設置された既存の設備についても見直しをする。
 ⑥ 定時時等に設備の変更・修理の必要な箇所が出た場合、変更・修理の必要性の決定・設計・施工後の確認を行なう部署を明確にし、上記の審査を確実に進めるようその手順を定めて体制を整える。
