流動接触分解装置の電磁弁が作動不良になり原料油予熱系熱交換器から漏洩火災

00048	流動接触分解装置の電磁弁が作動不良になり原料油予熱系熱交換器から漏洩火災
発災年月日	1998/1/17
装置	《流動接触分解装置》原料予熱系
運転状況	定常運転中
特徴	内液物性変化(粘度上昇)が原因の緊急シャットダウンシステムの調節弁の応答遅れによるフランジ部の漏洩・火災事例

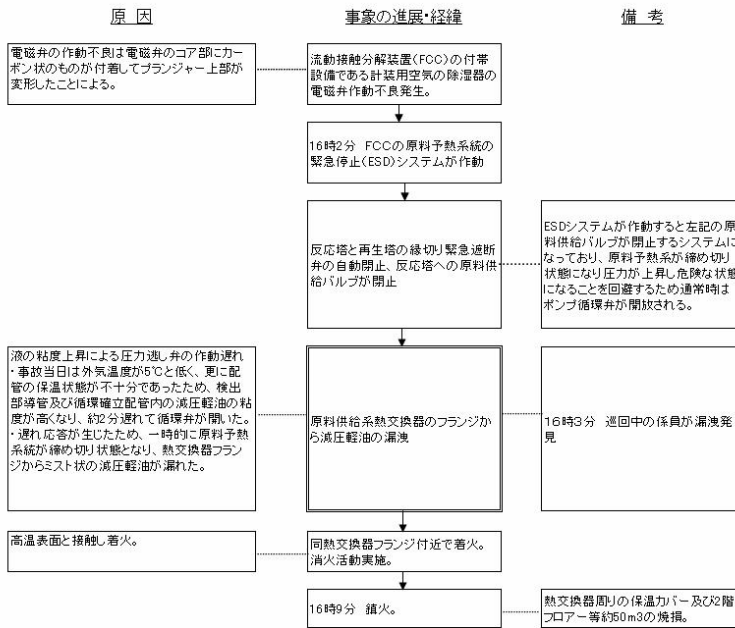
事象進展図

引き金事象発生の原因
・保温不十分 ・原料予熱系の液封防止対策不完全

事故の引き金事象
圧力押し弁応答遅れによるフランジ部漏洩

①原料予熱系の締め切り状態による圧力上昇の防止対策

- ・循環配管内に溜まっている原料油を常に流動する温潤に保つよう加熱用スチームトレースを増強する。
- ・流量計の検出導管内の減圧軽油の粘度が高くなるように、上記対策と同様に改善する。
- ・締め切り状態の安全対策として、原料油ポンプの暖気配管のオリフイス口径を3mmから7.5mmに変更し、熱膨張による圧力上昇を防止する。

②高粘度特殊電磁弁の採用

- ・電磁弁の操作空気がドライ空気を使用しており潤滑性が少ないため、コアとチューブが摩擦されてカーボンが堆積したことから、潤滑性のあるライゲージング(材質:テフロン)を使用している高粘度特殊電磁弁を採用する。
