減圧蒸留装置の塔底油ポンプ出口配管ドレンバルブよりサンプリング中の火災

事象進展図

00049	減圧蒸留装置の塔底油ポンプ出口配管ドレンバルブよりサンプリング中の火災
発災年月日	1998/4/16
装置	減圧蒸留装置の塔底油ポンプ出口配管ドレンバルブよりサンプリング中
運転状況	運転中(性能検査運転中でのサンプリング作業中)
特徴	サンプリング箇所事前調査中に開塞して開いたままだったドレンバルブが解消し高温の重油漏洩と火災事故事例

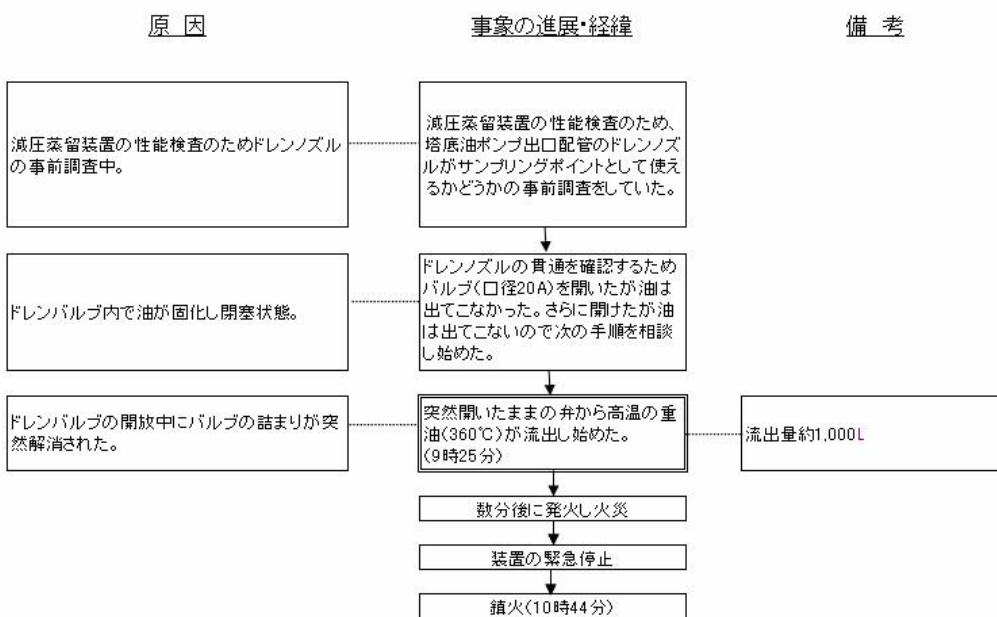
引き金事象発生の原因 ・減圧残渣油の詰まり。(減圧残渣油は固化しやすい特性) ・バルブを開けたままにしていた。 ・熱油のサンプリング設備を使用しないでサンプリング実施。	事故の引き金事象 固化し開塞した状態の突然の解消	事故に関係した直接・間接要因 《物質要因》その他 《管理・運営要因》 作業の基準・マニュアル類の不備・不十分
--	------------------------------------	---

再発防止対策
①バルブの基本操作の遵守。 ②閉止できない箇所でのシングルバルブからのサンプリングは中止する。 ③非常作業の要領書を改訂する。
安全専門家コメント
①1996.2.29に発生した事例(A-085)と同種事故である。 ②熱油のサンプリング方法はこれで良いのか、この操作が上手く進んだとしても熱油を熱のまま採取器に採るのには何なものだろうか。やはりボックススクレーラの仮設等を行って発火点以下口を下げる必要がある。人身保護の観点からも顔面マスク、手袋などの保護具を装着していたのだろうか、安易な計画が垣間見られる。安全意識の高揚が急務である。不安全行動を許さぬ職場規律が求められる。
