ガス化脱硫装置からのナフサ配管より漏洩火災

事象進展図

00052	ガス化脱硫装置からのナフサ配管より漏洩火災
発災年月日	1999年5月31日
装置	ガス化脱硫装置
運転状況	装置・機器のシャットダウン中
特徴	緊急時シーケンスで腐食が進行していた配管に送液し漏洩

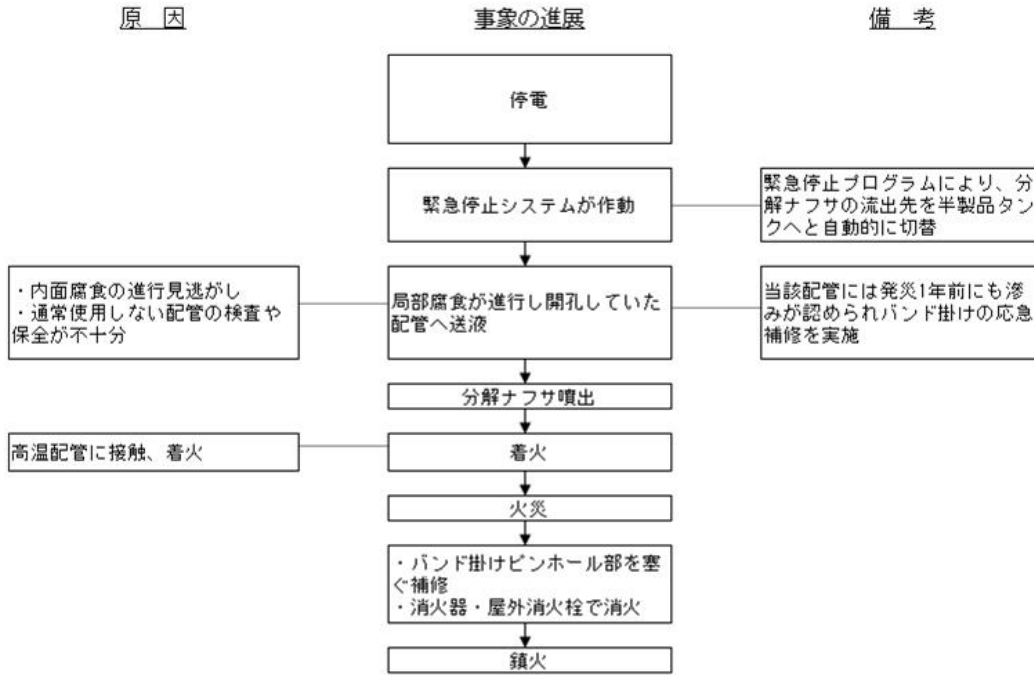
引き金事象発生の原因
製品タンク切り替え先の送液配管に局部腐食による開口 空気雰囲気配管上半分で水蒸気凝縮により錆が発生 電解質の環境下で局部電池腐食が進展

事故の引き金事象
局部腐食により開口していた配管へ送液

事故に関係した直接・間接要因
《保守・点検要因》 点検・検査不良 保守・保安不良

再発防止対策
①定期修理工事まで当該配管を使用禁止、配管を全面更新 ②類似配管の総点検を実施 ③配管の保安管理基準を設定 (余寿命予測の精度向上、2年毎に検査実施、運転管理・設備管理・保安管理の3部門で対処)
安全専門家コメント
事故はえてして付属設備の不備から発生する。使用頻度の少ない配管でもメインの装置と同等の管理が必要である。通常使用しない配管内は気液の2相分離や腐食媒体の存在で腐食されやすい環境になりやすい。そのような配管はピックアップしリスト化して、きめ細かな維持管理が必要である。浸みの兆候があったのに放置された。どのような判断で来年に回されたのであろうか。根拠が無いのに判断することは一番やってはならないことだと考える。
