重質油脱硫分解装置の水素ガスブリーダー弁取り付け部の応力腐食割れによる漏洩火災

00053	重質油脱硫分解装置の水素ガスブリーダー弁取り付け部の応力腐食割れによる漏洩火災
発災年月日	1999年7月3日
装置	重質油脱硫分解装置
運転状況	定常運転中・ルーチン作業中
特徴	設計時に想定していなかった腐食物質の混入による腐食

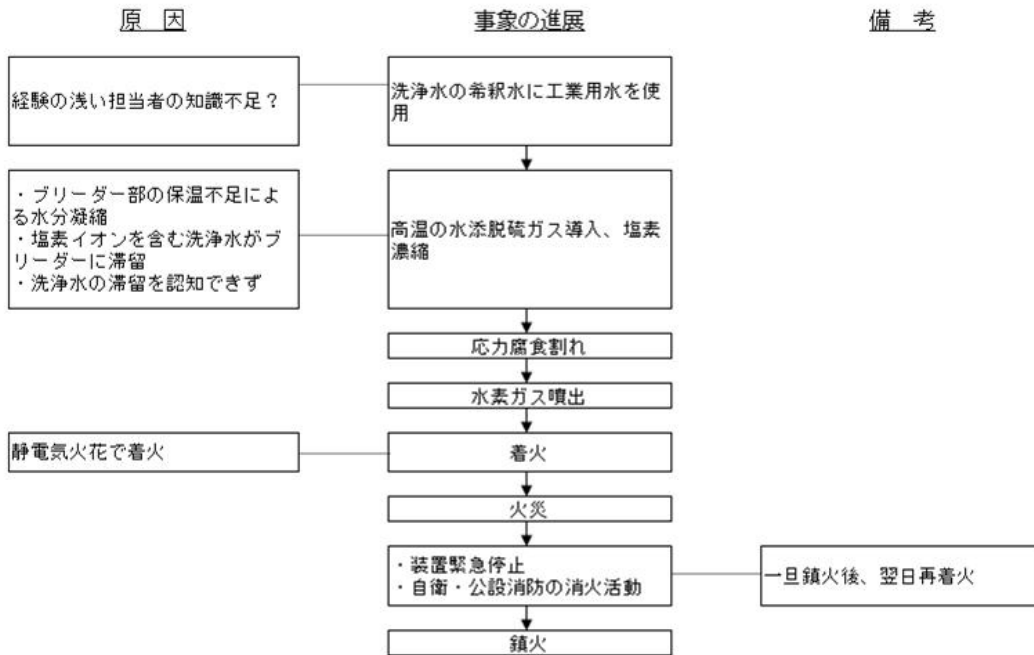
事象進展図

引き金事象発生の原因
洗浄水の希釈水に塩素を含む工業用水を使用 塩素濃縮

事故の引き金事象
配管の応力腐食割れ

事故に関係した直接・間接要因
《物質要因》 不適切な物質、使用量 《人的要因》 作業確認不足・ミス 《情報要因》 プロセス特性・危険性の評価・検討不足

再発防止対策
①ポリチオン酸中和と洗浄水を作る時の希釈水を純水に変更 ②ブリーダーの保温強化 ③ガセットの熱伸びを拘束しない構造に改造
安全専門家コメント
ポリチオン酸による応力腐食割れの事例は重油直接脱硫装置が日本に導入された昭和50年代初頭に既に経験し、対策がとられたはずではないのだろうか。純水で希釈するのは常識ではないか。別の要因があるのではないか。この頃、分解装置が競って建設された。経験の浅い担当者が多くて知らなかったのではないか。飲料水に塩素が含まれることは想定できるが、工業用水に塩素が含まれているとは考えが及ばず、使用したと想定される。SUS材を使用した場合には、塩素と応力と温度によって腐食が進行することを考慮して、塩素の存在の有無をひとつひとつ確実に確認することが求められる。
