重油直接脱硫装置の配管腐食により水素ガス等が漏洩し爆発火災

00054	重油直接脱硫装置の配管腐食により水素ガス等が漏洩し爆発火災
発災年月日	2002年4月15日
装置	重油直接脱硫装置
運転状況	定常運転中・ルーチン作業中
特徴	行き止まり配管における内部腐食の進行

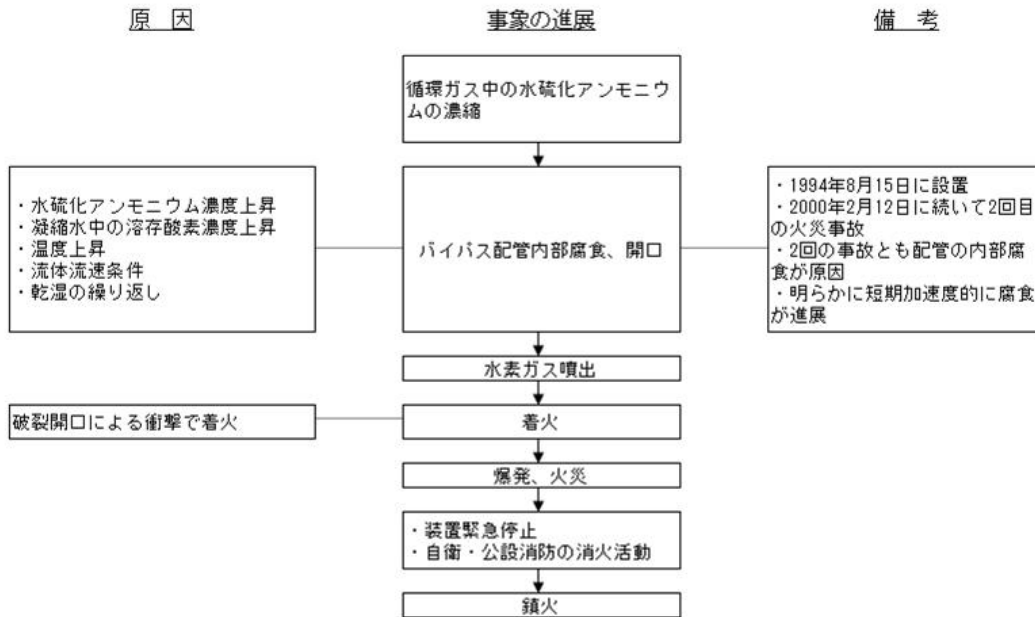
事象進展図

引き金事象発生の原因
水酸化アンモニウム濃度上昇 凝縮水中の溶存酸素濃度上昇

事故の引き金事象
バイパス配管内部腐食による開口

事故に関係した直接・間接要因
《設計要因》 プロセス設計不良 《保守・点検要因》 点検・検査不良 《物質要因》 危険物質・不純物の生成・蓄積

再発防止対策
①事故原因となったバイパス配管の撤去 ②運転実績・検査経歴の再確認、信頼性・安全性評価
安全専門家コメント
<p>行き止まり配管については同種の事故が発生しており、これらの事故を防止するには設計段階での十分な検討が必要である。既設の行き止まり配管、バイパス配管等の不使用、不要配管の管理方法について必要性の可否を判断し、不要であると判断したら撤去するなどの対策が必要である。しかし、安全弁の取り付け配管や運転開始時のみに使用する配管等、撤去できない配管も多く、また、それらの配管は局部腐食を生じることも多く、十分な網羅性の上で、代表点を設定することが求められる。水素ガスを含む可燃性ガスが漏洩した場合、運転員が多数集った時、そのタイミングで爆発し、多数の死傷者が出る場合がある。本事例では適切な点検退避が行われている。</p>
