重油直接脱硫装置配管の水素侵食による漏洩・破裂・火災

00056	重油直接脱硫装置配管の水素侵食による漏洩・破裂・火災
発災年月日	1982年3月31日
装置	重油直接脱硫装置
運転状況	定常運転中・ルーチン作業中
特徴	行き止まり配管における水素侵食の進行

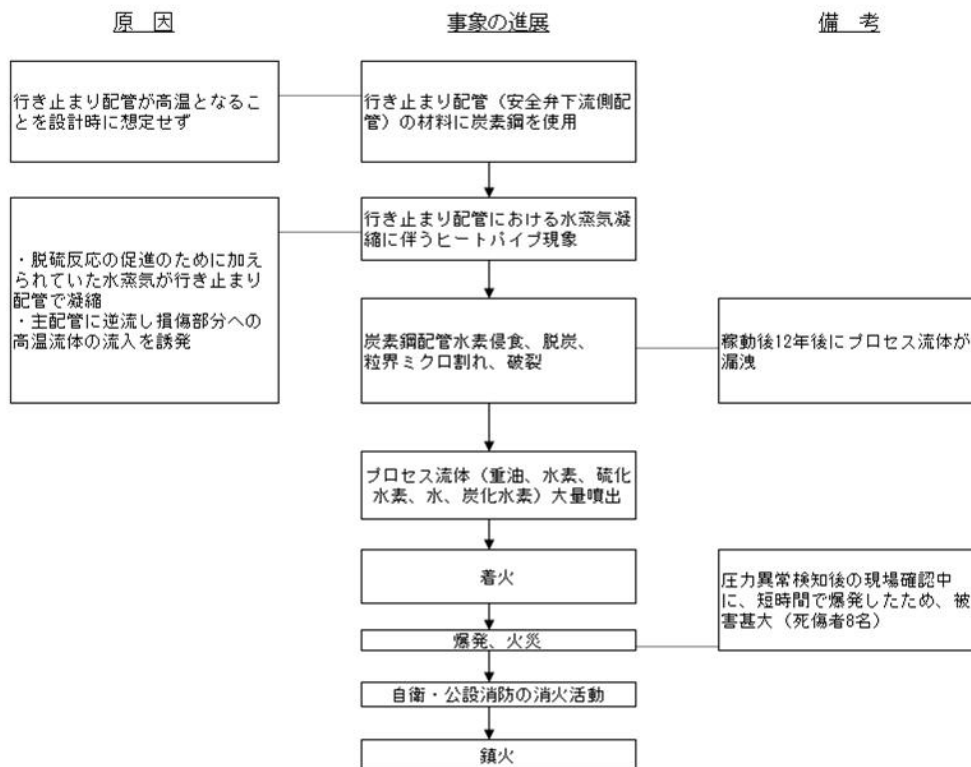
事象進展図

引き金事象発生の原因
行き止まり配管の設計時検討不足 水蒸気が行き止まり配管で凝縮 炭素鋼配管の水素侵食or水蒸気が凝縮し水素侵食を促進

事故の引き金事象
炭素鋼配管の破裂

事故に関係した直接・間接要因
《情報要因》 プロセス特性・危険性の評価・検討不足 《設計要因》 プロセス設計不良

再発防止対策
①当該配管を耐水素侵食性の高いステンレス鋼に変更 ②耐水素侵食性・耐蝕性の再検討
安全専門家コメント
設計時の検討においてボーダーラインにあった箇所については、再発防止対策にあるように柔軟な対応を取る必要がある。初期流動管理対策の項目に入れて経過観察が肝要である。緊急時における現場確認について、この事故を契機に石油連盟では関係者の協力を得て『緊急時の点検におけるマニュアル』を作成している。人身保護がまず最優先であることを肝に銘じたい。水蒸気が凝縮し水素侵食を促進。当時としては、この配管の寸法・角度が特異なもので、水素侵食を生じる温度になることが予測されなかった。
