出荷中のブローンアスファルトタンクの壁面付着物の酸化蓄熱による火災

00058	出荷中のブローンアスファルトタンクの壁面付着物の酸化蓄熱による火災
発災年月日	1990年10月23日
装置	タンク
運転状況	ルーチン出荷作業中
特徴	アスファルト中の軽質分の蓄熱発火によるタンク内延焼と爆発

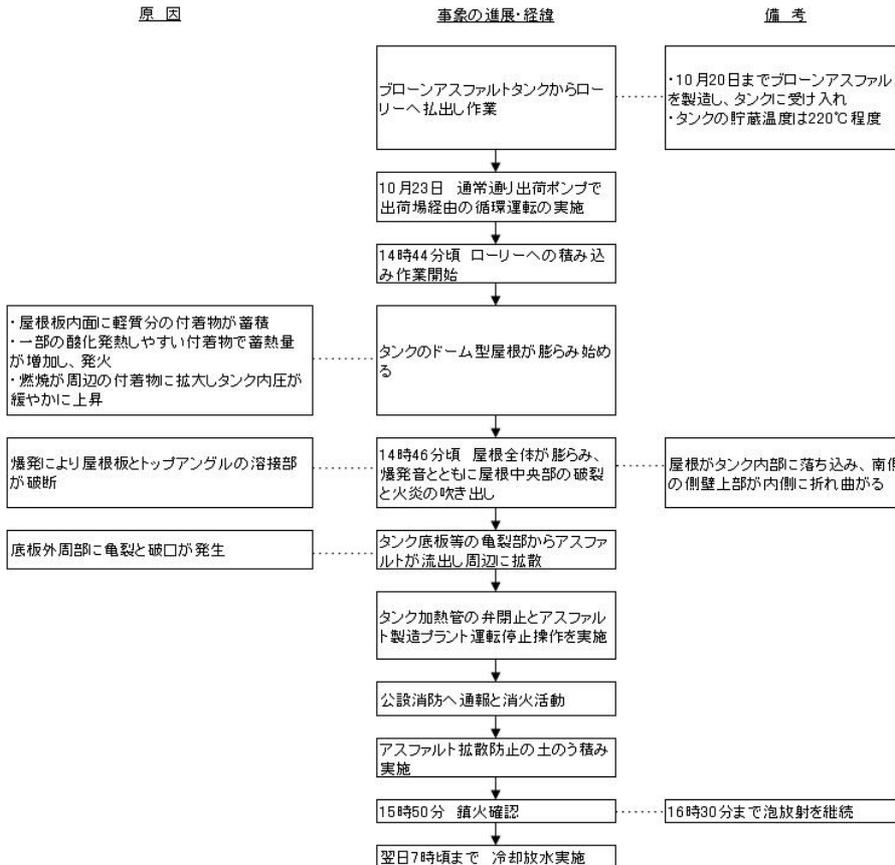
事象進展図

引き金事象発生の原因
<ul style="list-style-type: none"> ・長期間にわたってアスファルトの軽質分による付着物が生成し、蓄積 ・蓄熱量が発火温度に達し発火 ・付着物燃焼で通気能力をオーバーしタンク内圧力と温度が上昇

事故の引き金事象
アスファルト軽質付着物の蓄熱発火によるタンク爆発

事故に関係した直接・間接要因
《物質要因》 ・危険物質・不純物の生成・蓄積 《設計要因》 ・プロセス設計不良 《情報要因》 ・物質特性・危険性の評価・検討不足

再発防止策
<ul style="list-style-type: none"> ・タンクに空素シールを実施、タンク気相部の酸素濃度を3~7%になるように管理する ・タンク屋根の温度を測定し、屋根内部の状態を監視する ・タンクの設備管理基準を見直し、開放点検時にタンク屋根内部の状態を調査する ・各種基準類を見直し、従業員教育により周知徹底
安全専門家コメント
アスファルトはガソリン等の軽い油と比べて安全であると錯覚しがちであるが、その取り扱いについて正しい理解をし、それを運転や保身に生かす必要がある。
