溶融硫黄貯蔵タンクの液面計補修準備中、硫化水素爆発火災

00059	溶融硫黄貯蔵タンクの液面計補修準備中、硫化水素爆発火災
発災年月日	1991年3月5日
装置	貯蔵タンク
運転状況	点検・保集中
特徴	液面計の点検・修理のため点検口を開放した際、硫化鉄の発熱高温化で内部の硫化水素の発火と爆発

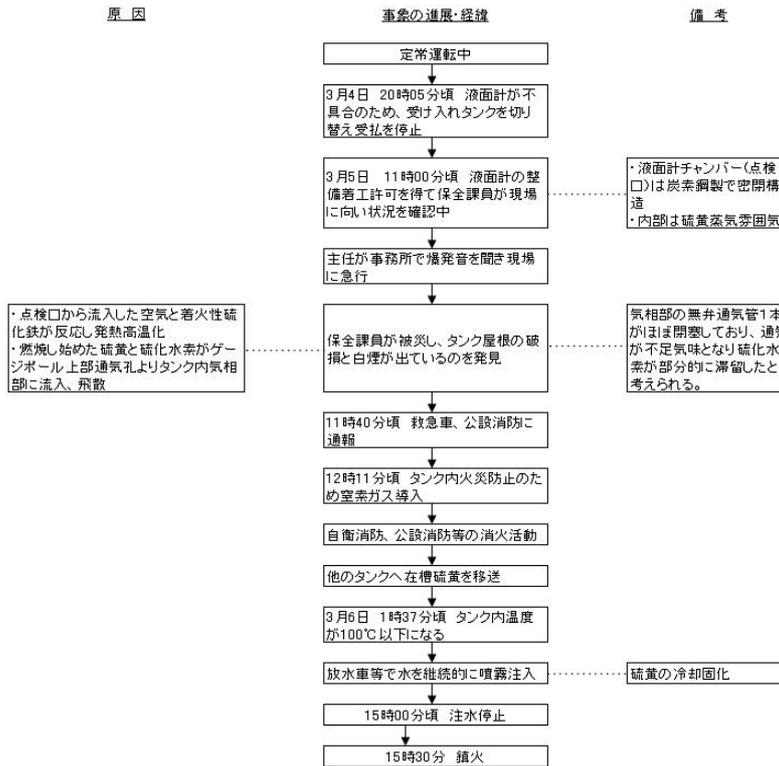
事象進展図

引き金事象発生の原因	事故の引き金事象	事故に関連した直接・間接要因
<ul style="list-style-type: none"> ・点検口開放により空気と接触して硫化鉄が発熱、高温化 ・局部的に燃焼下限界付近の硫化水素が存在 	<p>硫化鉄の発熱でタンク内の硫化水素に着火</p>	<ul style="list-style-type: none"> 《物質要因》 <ul style="list-style-type: none"> ・危険物質・不純物の生成・蓄積 《設計要因》 <ul style="list-style-type: none"> ・機器・配管設計不良 《保守・点検要因》 <ul style="list-style-type: none"> ・保守・保全不良 《人的要因》 <ul style="list-style-type: none"> ・誤操作・不作為 ・能力・経験不足 《管理・運営要因》 <ul style="list-style-type: none"> ・作業の基準・マニュアル類の不備・不十分

再発防止策
<ul style="list-style-type: none"> ・液面計チャンバーを撤去し開放型に変更(着火性硫化鉄の生成防止) ・液面計架台及び風雨よけフードの材質をステンレス製に変更(着火性硫化鉄の生成防止) ・液面計ドラム室にエアバージ機構を取付け(ドラム室への硫黄蒸気流入防止と液面計整備頻度の低減) ・無弁通気管通気状態の確認強化 ・タンク内気相部の定期ガス分析 ・無弁通気管加温用スチームトラップの作動状態の定期確認
安全専門家コメント
<p>設計者は硫化鉄の存在を良く分かっており、それを活性化させないために無弁通気管を採用した。その設計意図がよく理解・伝承されていなかった。このような重大なポイントは保全課員、運転員まで情報を共有化する仕組みが必要である。</p> <p>作業マニュアルは単なる手順書ではなく、こういった技術的な内容も記述する必要がある。液面計チャンバーを開放型から密閉型に切り替えた際の変更管理にも問題がある。</p>
