## 灯油タンク清掃作業中、エアラインマスクに窒素を誤接続し酸素欠乏症

### 事象進展図

| 00060 | 灯油タンク清掃作業中、エアラインマスクに窒素を誤接続し酸素欠乏症 |

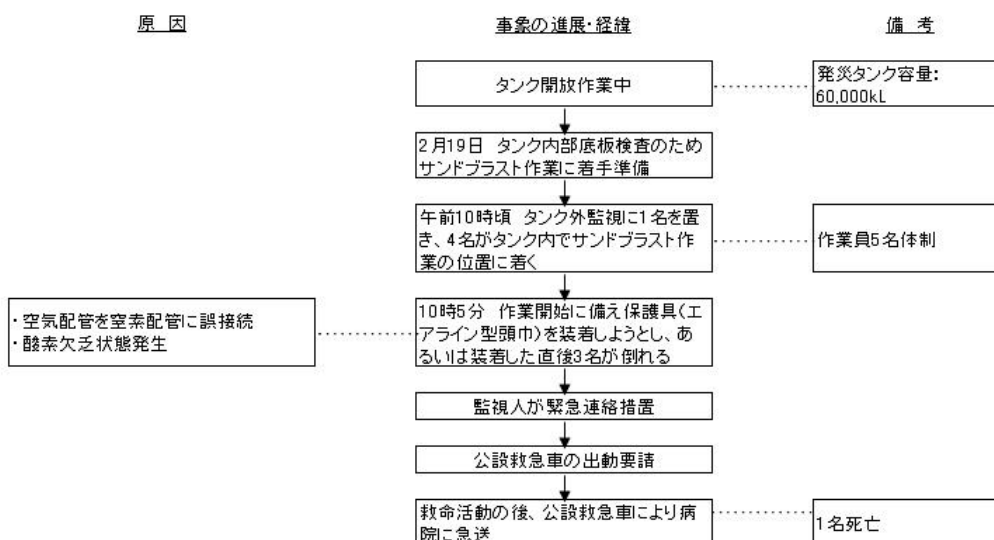
| 特徴 | 大型タンク保全準備作業において保護具の空気配管を窒素配管に誤接続し酸素欠乏状態で死者発生 |

| 引き金事象発生の原因 |
|---|
| 空気配管に接続するところ、誤って窒素配管に接続 |

| 事故の引き金事象 |
|---|
| エアライン型頭巾に窒素導入 |

| 事故に関係した直接・間接要因 |
|---|
| 《人的要因》<br>・誤操作・不作為<br>・監督不十分<br>《情報要因》<br>・指示・伝達不足<br>《管理・運営要因》<br>・安全に係わる設備の塗装・表示の不備 |

| 再発防止策 |
|---|
| ・製油所空気配管取出口の総点検と表示の徹底<br>・当該空気配管については専用の空気取出口を地上位置に移設し、表示を行う<br>・安全確保への注意喚起と徹底<br>・作業指示の徹底と作業開始前の確認徹底 |
| ・空気配管取出口のホースの受け口、オスとメスを専用化し、間違っても空気が窒素用につながることを無いう設備的な対策を図り、フルプルーフ、フェールセーフ化を推進する必要がある。<br>・作業指示は現場・現物で行うことが重要である。 |
