## アスファルトタンク定期整備中の硫化鉄発熱による火災

| 00061 | アスファルトタンク定期整備中の硫化鉄発熱による火災 |
| 発災年月日 | 1992年10月15日 |
| 装置 | 貯蔵タンク |

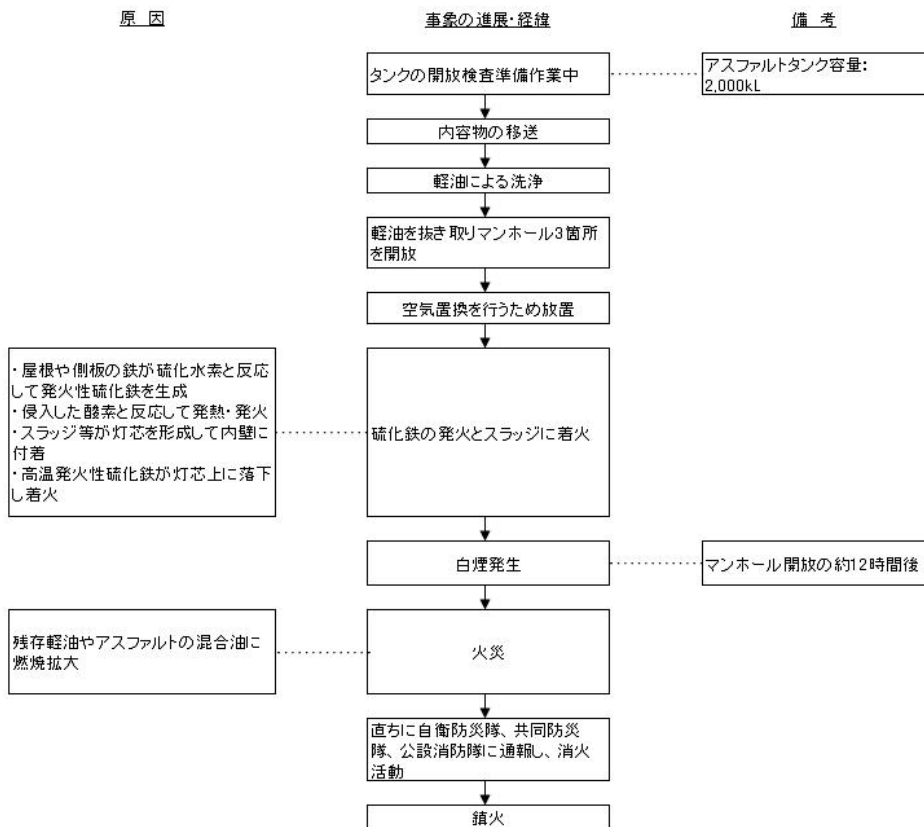
### 事象進展図

| 特徴 | アスファルトタンク気相部の空気換気による硫化鉄の発火とスラッジの着火、火災 |

| 再発防止策 |
|---|
| 硫化水素があるところには必ず硫化鉄が存在し、空気に触れると発火性の硫化鉄になることを考えて対策を立てる必要がある。たとえそれが比較的安全と思われるアスファルトであっても対策が必要である。<br>作業方法を変更した際の変更管理は十分であったか検討する必要がある。 |

| 引き金事象発生の原因 |
|---|
| ・タンク内気相部に硫化水素が存在<br>・空気流入による発火性硫化鉄の発熱<br>・スラッジ等が灯芯を形成して内壁に付着 |

| 事故の引き金事象 |
|---|
| 発火性硫化鉄の酸化発熱発火によるスラッジへの着火 |

| 事故に関連した直接・間接要因 |
|---|
| 《物質要因》<br>・危険物質・不純物の生成・蓄積<br>《情報要因》<br>・物質特性・危険性の評価・検討不足 |

| 再発防止策 |
|---|
| ・残存アスファルトの処理方法を手作業によるはつり作業に変更する<br>・発災タンクの旧液面計マンホール部を撤去する。同種アスファルトタンクも開放検査に合わせ撤去する |
