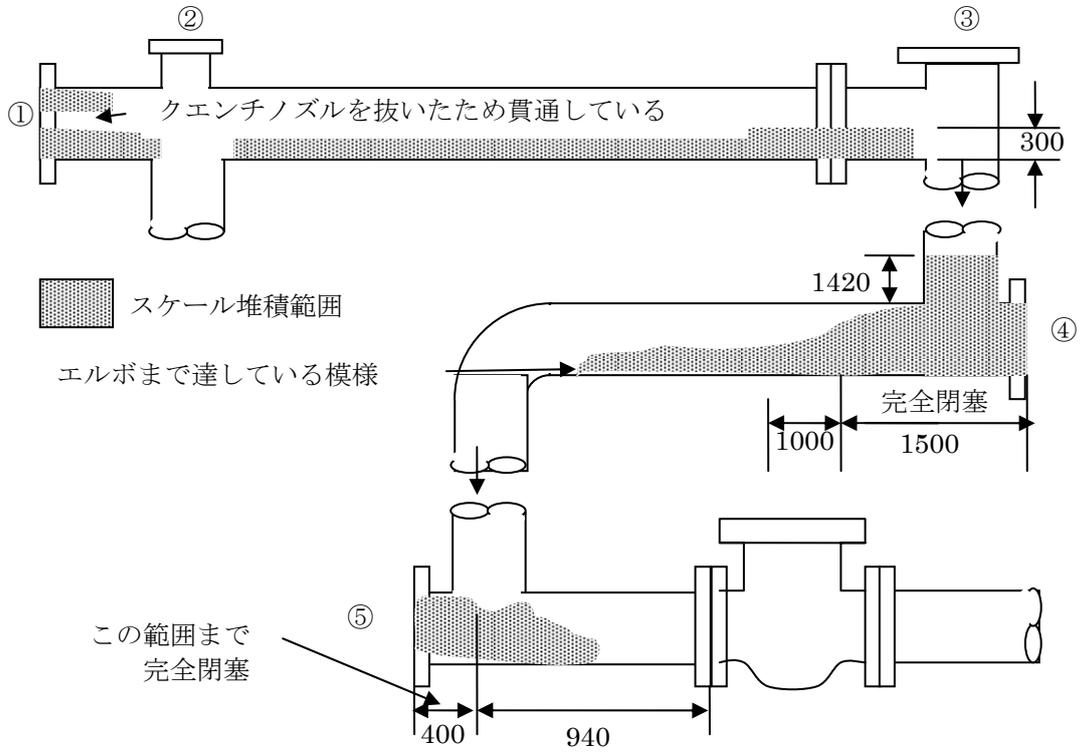
図 2 分解ガス払い出し配管のコークス堆積状況
