危険物移送取扱所の圧力計取付け配管からの重油漏洩

00069	危険物移送取扱所の圧力計取付け配管からの重油漏洩
発災年月日	1993年7月7日
装置	屋外タンク貯蔵所の移送配管
運転状況	屋外タンク貯蔵所からタンカーに重油を出荷するため移送作業中
特徴	配管の外面腐食が進行し、出荷時の圧力により、開孔部を閉塞していた錆瘤が取り除かれ重油漏洩

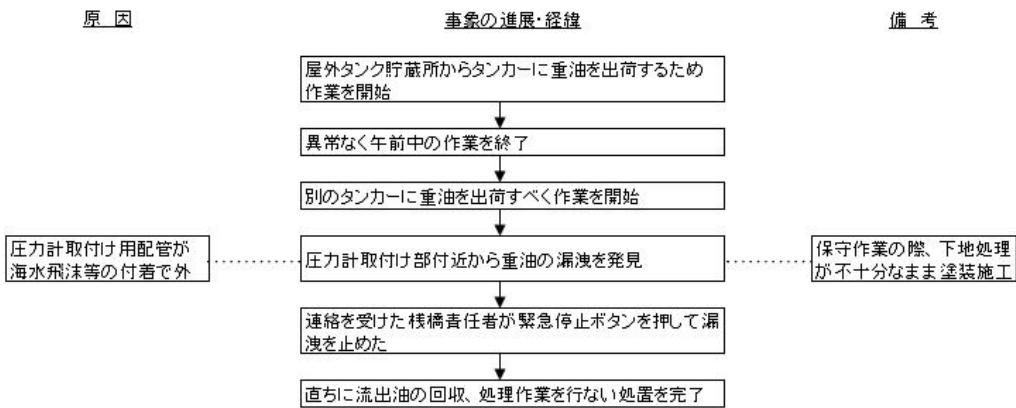
事象進展図

引き金事象発生の原因
圧力計取付け用配管が外面腐食進行

事故の引き金事象
腐食減肉により開孔および出荷時の圧力で錆瘤が剥離し開孔

事故に関係した直接・間接要因
《保守・点検要因》 ・点検・検査不良 ・保守・保全不良

再発防止策
目視検査を強化し、母材の劣化が疑われる場合は、複数方向からの肉厚測定を実施することで検査精度を増強する。 事故発生時の消防への通報について、全従業員に対して再教育を行う。
安全専門家コメント
枝管等の小口径配管は一般に本管より肉厚管を使用している(Schを上げている)。しかしながら配管肉厚が薄いので同じ腐食率でも開孔にいたる期間は早いので十分な腐食管理が必要である。
