# コーンルーフトankで灯油相当留分のサンプリング作業中爆発

00075	コーンルーフトankで灯油相当留分のサンプリング作業中爆発
発災年月日	1981/4/2
装置	コーンルーフトank
運転状況	サンプリング作業
特徴	プラントでの危険性評価不足による爆発

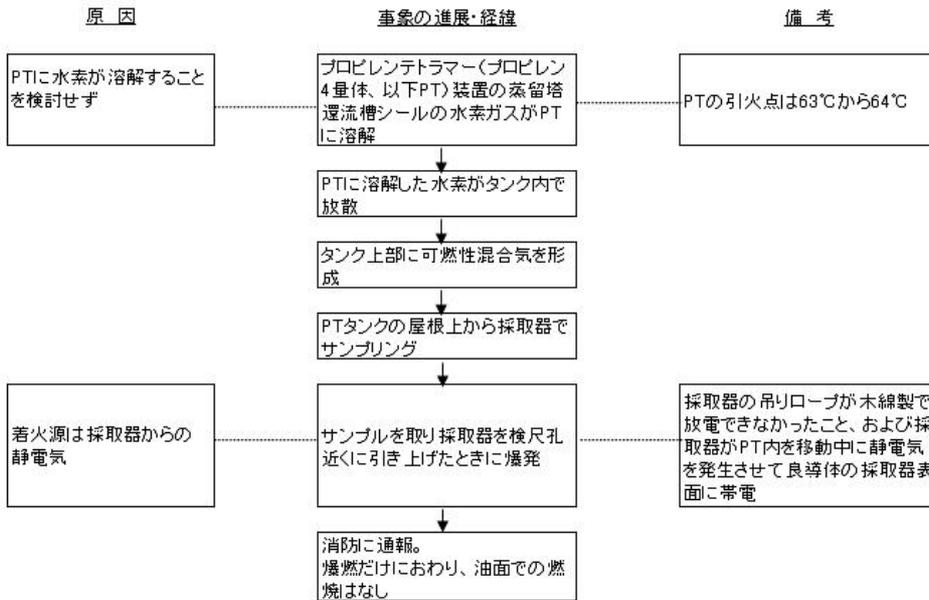
## 事象進展図

本事例はPTIに水素が溶解し、タンク内で放散し、爆発性混合気を形成することを事前に評価していなかったことが主要因である。水素などの軽質の可燃性ガスと接触する液体をタンクに貯蔵する場合は、溶解性について事前に評価しておくことが重要である。

PTタンクは、気相部は爆発性混合気を形成しないという思い込みがあったといえるが、可燃性ガスが溶解していることは良くあることである。このためサンプリング時には気相部のガス検知をする必要がある。また静電気対策の不備も事故に大きく起因している。この年代では過去のタンクサンプリング時の事故を反省して対策がとられていたと考えられるが、それがなぜ生かされないのか。5年前に同じ岡山県で同種事故が発生している(事例番号「00077」参照)。

- ・還流槽のシール水素がPTIに溶解
- ・タンク上部に可燃性混合気が形成

採取器に静電気が帯電し放電

- ①シールガスの水素から窒素に変更する。
- ②採取器の吊りロープを導電性の良いものとし、アース付きのものを使用する。
- ③可能な限り屋根上からのサンプリングを止め、循環線あるいはタンク中段からのサンプリングノズルを使う。
- ④作業手順を作成し関係者に周知する。

静電気対策がきちんと採られれば問題は無いだろうが、抜本的な対策としては再発防止対策にあるようにタンク屋根からのサンプリングをしない方向で検討することであろう。現場・管理者一体となった仕事の見直しが不可欠である。
