重油配管のバルブボンネットのパッキン破損による漏洩

00081	重油配管のバルブボンネットのガスケット破損による漏洩
発災年月日	2000/5/9
装置	貯蔵・入出荷設備 > 陸上出荷系
運転状況	装置・機器停止状態中
特徴	遮断弁下流に挿入された仕切り板により液封状態発生し、体積膨張によるガスケット破損に伴う漏えい事故

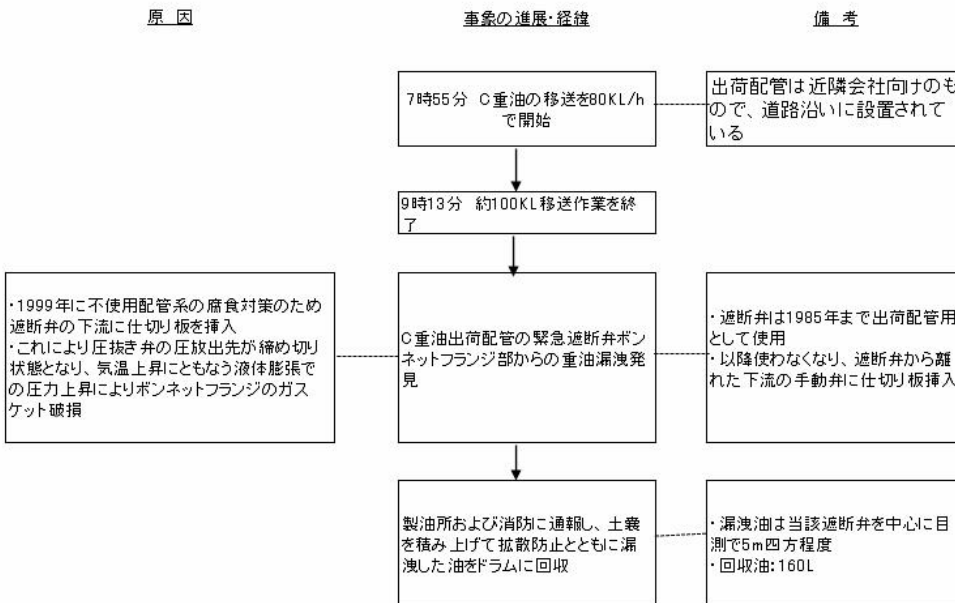
事象進展図

引き金事象発生の原因
<ul style="list-style-type: none"> 遮断弁の下流に仕切り板挿入により圧抜き弁の圧放出先が締め切り状態となり、 気温上昇にもなる液体膨張で圧力上昇

事故の引き金事象
液封配管の体積膨張でパッキン破損

事故に関係した直接・間接要因
《情報要因》プロセス特性・危険性の評価・検討不足 《外部要因》気温上昇

再発防止対策
遮断弁の上流側に仕切り板を挿入する。 遮断弁の下流側未使用配管は撤去する。 所内の全パラレルスライド弁の総点検を実施する。 事故内容ならびに仕切り板挿入に係わる注意喚起を周知する。 仕切り板挿入に係わる標準類を点検し、内容の見直しや追加・補強を実施し、所内周知徹底を図る。 使用を見合わせている機器等の取扱いについて、標準類を点検し、内容の見直しや追加補強を実施し、曖昧さをなくす。
安全専門家コメント
装置およびヤードの重質油配管で、チェックバルブの後にゲートバルブのある配管のフランジが洩れていることがしばしばある。 両バルブとも完全に閉止だと当該事例のように液封状態をつくる。圧力計を取り付けて気温との相関を観察すると圧力が異常に上昇することがよくわかる。
