タンク受け入れ配管より未洗重質ナフサ漏洩

00082	タンク受け入れ配管より未洗重質ナフサ漏洩
発災年月日	2000/6/16
装置	貯蔵・入出荷設備
運転状況	装置・機器停止状態中
特徴	間歇使用の配管の腐食による漏洩

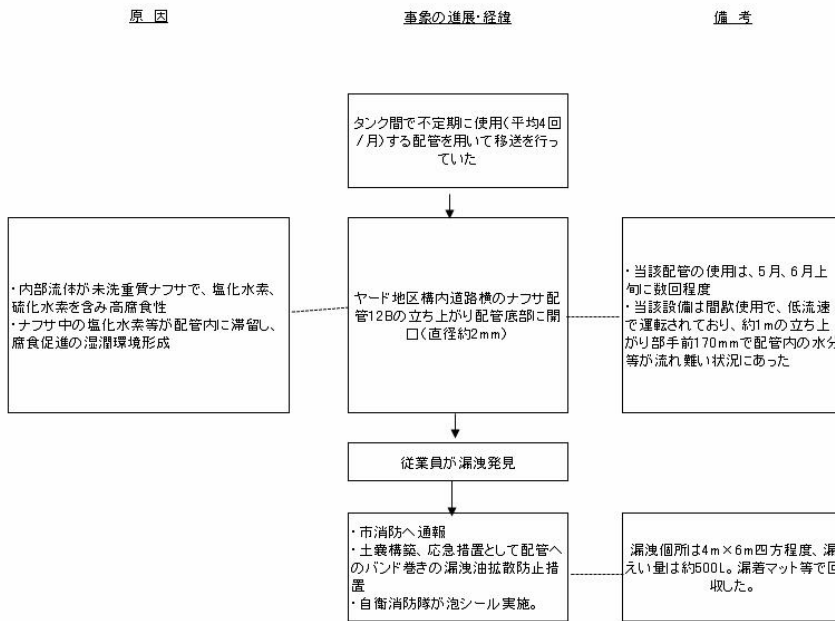
事象進展図

配管の内面腐食が発生する箇所は、
 (1) 局部的に温度や濃度が上昇する。
 (2) 流量が過大であったり、過小である。
 当該事例はその典型である。装置およびヤードで二つの条件に当てはまる箇所を現場で探し検査計画から洩れていないかを確認したい。
 配管内で起こっていることを想像しようと意識すると可能である。当該事例では配管内に重質ナフサがある。常圧蒸留装置から留出する重質ナフサは硫化水素臭があり、サンプリングしてガラス瓶に静置すると瓶に少量の水がたまる。
 時々シフトに使用する配管の流速は12Bということで流量がわかれば算出できる。漏洩箇所は立ち上がり部の手前であり、流れは上部のみを浮き上がってゆっくり流れていくであろう。底部では流体の動きがほとんど生じないことがわかる。
 その底部ではFeとH₂Oが作用してFe(OH)₂に変わることも想像できる。こうして配管内のことがわかると事故を未然に防止できる。

引き金事象発生の原因 <ul style="list-style-type: none"> 内部流体が塩化水素、硫化水素を含み高腐食性 配管内が腐食促進の湿潤環境 腐食性物質が配管底部に滞留 	事故の引き金事象 配管内面の底部が腐食開口	事故に関係した直接・間接要因 情報要因> 物質特性・危険性の評価・検討不足 設計要因> 機器・配管設計不良 保守・点検要因> 点検・検査不良
--	---------------------------------	--

超音波面内厚測定の実施面幅、測定間隔の設定に対する工夫をする。また、同種ナフサ配管の検査を実施する。

- 使用条件(使用頻度、流速)から腐食等が予測される部位を検査対象とするよう心掛ける。
- 配管材質を耐食性のあるものに取り替える。
