## 常圧蒸留装置のエアフィンクーラーのチューブが破断し漏洩

| 00087 | 常圧蒸留装置のエアフィンクーラーのチューブが破断し漏洩 |
| 発災年月日 | 2001/5/29 |
| 装置 | 《常圧蒸留装置》落油系 |

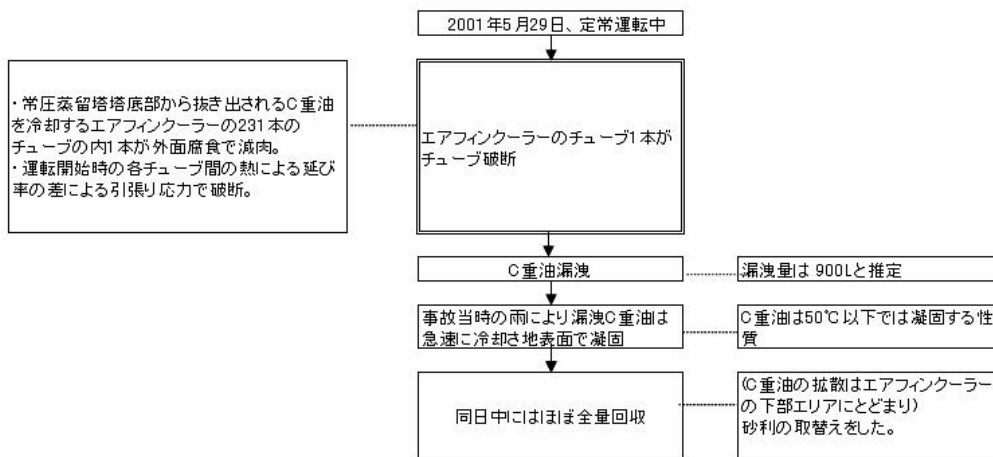
| 特徴 | エアフィンクーラーのチューブ(1本)が腐食減肉と延び率の差による引っ張り応力で破断し、重油漏洩した事例 |

- ・チューブの腐食減肉
- ・運転開始時に各チューブの熱による延び率の差

チューブ破断(1本/231本)による漏洩

- ① チューブが密集しているエアフィンクーラーは、外面検査が困難なため、狭所用超音波肉厚計、超音波水浸法、渦流探傷試験等を組合わせて検査する必要がある。
- ② 当該チューブの最小肉厚などの算出においては、チューブの熱による延び率の差によるせん断・引っ張り応力への配慮も必要である。
- ③ 当該熱交換器の全てのチューブに超音波肉厚測定を実施致した結果、肉厚が基準を下回ったものについて、チューブの取り替えやプラグ止めを行った。
