ボイラーの重油ストレナドレンバルブより漏洩し海上流出

00091	ボイラーの重油ストレナドレンバルブより漏洩し海上流出
発災年月日	2001年10月25日
装置	ボイラーに重油を供給するポンプストレナを清掃
運転状況	燃料油タンクからボイラーに重油を導入
特徴	ポンプストレナを清掃後ドレンバルブ開放したまま燃料油の導入を再開

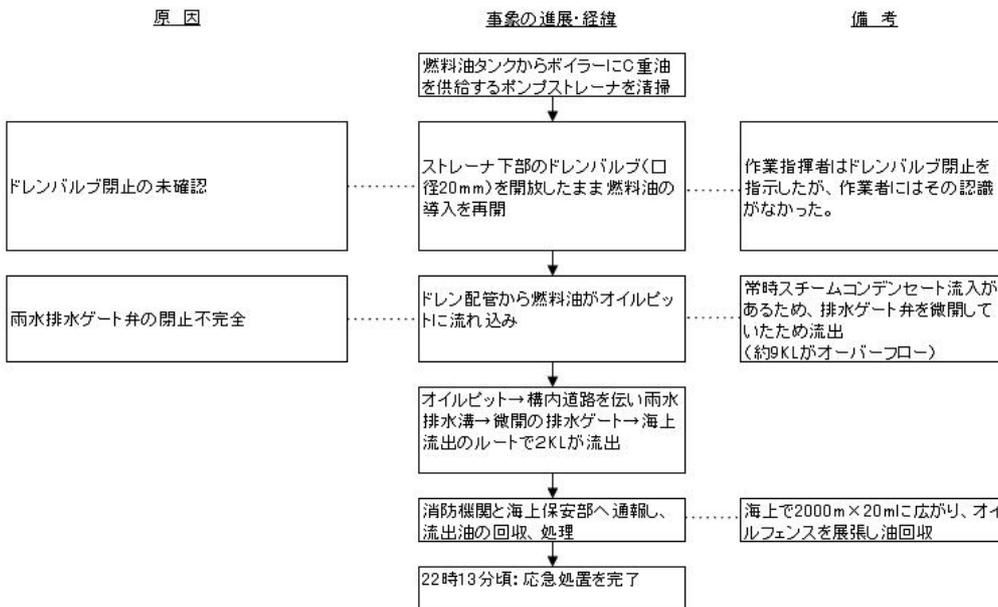
事象進展図

引き金事象発生の原因	事故の引き金事象	事故に関係した直接・間接要因
ストレナードレンバルブを閉止しなかった	ストレナードレンバルブが閉状態で漏洩	<<人的要因>>作業確認不足・ミス: 作業後のドレンバルブの開め忘れ <<設計要因>>機器・配管設計不良: ドレン配管がオイルピットまで延長されていたため、視認が困難 <<人的要因>>作業確認不足・ミス: 清掃後のオイルイン時の点検確認不足

再発防止策
①ドレンバルブ等の開操作ではその場を離れず、必ず同じ操作者が閉止する。 ②閉止未確認防止対策として、バルブ札掛けの実施。 ③オイルピットまでのドレン配管を撤去し、ドレンバルブ先端をキャップ止めとした。 ④作業変更時はその管理を徹底する。 ⑤排水ゲートを常時閉止とするため、排水は水中ポンプでコンデンセートを汲み出すよう改善した。
安全専門家コメント
①ストレナの清掃で製油所の従業員が関わることは、 (1)前後のバルブを閉としてドレンアウトをし、バルブからの漏洩がなく、作業ができることを伝える。 (2)ストレナの詰まり状況を確認する。運転の基本情報として共有する。 (3)ストレナの組み立てが終了したことを確認し、ドレンバルブを開め、入口バルブを開けてバントアウトする。その後出口バルブを開けて通油する。 当該事例の従業員の関わりはわからないが、このような基本を守りたい。 ②バルブ操作の二重のミスにより発生した漏洩である。バルブは洩れるという安全の基本を教育する必要がある。
