減圧軽油水素化脱硫装置加熱炉内チューブの亀裂火災および熱交換器 漏れ火災

00094	減圧軽油水素化脱硫装置加熱炉内チューブの亀裂火災および熱交換器漏れ火災
発災年月日	2003年4月4日
装置	減圧軽油水素化脱硫装置
運転状況	定常運転中・ルーチン作業中
特徴	加熱炉加熱管がコーキングにより閉口

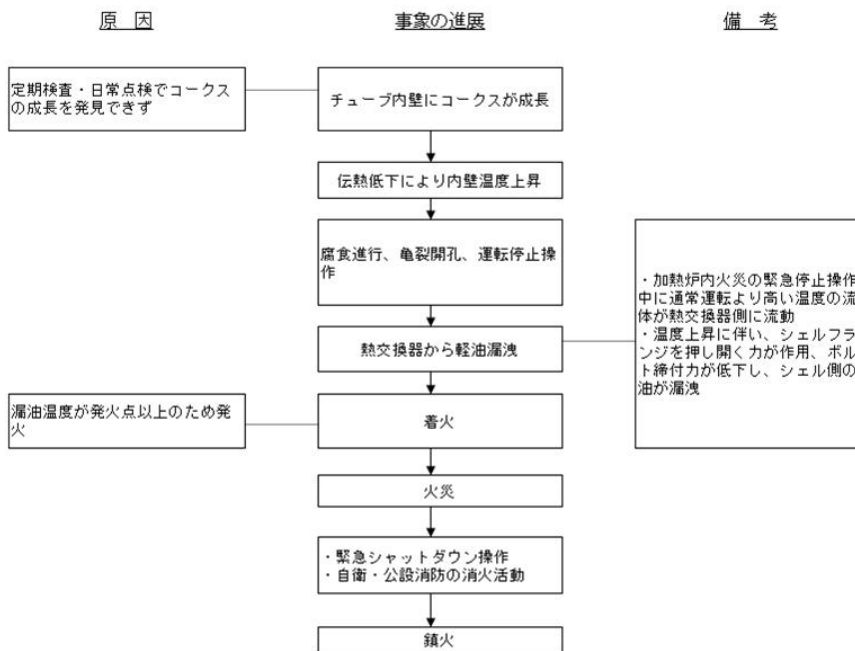
事象進展図

引き金事象発生の原因
加熱管内面にカーボンが局部的に堆積、ホットスポットが発生管壁温度上昇による浸食が進行

事故の引き金事象
チューブ高温クリープ損傷による亀裂開孔

事故に関係した直接・間接要因
《保守・点検要因》 点検・検査不良 保守・保全不良 《管理・運営要因》 作業の基準・マニュアル類の不備・不十分 《設計要因》 電気・計装設計不良

再発防止対策
①加熱炉管理の適正化（温度計の位置と数、炉内監視テレビの配置、過熱炉負荷の管理、バーナーの管理） ②検査ポイント決めて加熱管の温度測定を実施、傾向管理を実施 ③定期的にデコーキングを実施
安全専門家コメント
正常運転中に突然、加熱炉チューブの一部が破裂する事故をどう防いだらよいか。当該事例の対策としてあがった(1)チューブ表面温度計の増設、(2)赤外線放射温度計による炉内監視、(3)適切な時期にデコーキングを実施に落ちつく。一方、突然の破裂とはいえ兆候はあるという見方をすると日常点検を工夫する必要がある。加熱炉内の点検はのぞき窓からするが、時間をとって炉内配管を10ブロックくらいに分けて、「1ブロックはよし」というような緻密な点検をすればよい。シャットダウンシーケンスも現在は複数のケースを選択できるよう進化している。早いスピードで実施するケース、ノルマルシャットダウンに近いケース、前者は災害に拡大する恐れがあるときに用い、後者は機器の変動を許容値内にして当該事例のような事故をなくすときに用いる。発火点は引火点とは全く異なる物性値であることを知る必要がある。漏洩した可燃性液体が高温物と接触したり、断熱材に含浸して発火する事故は少なくない。
