減圧留出油脱硫装置の熱交換器注水ノズルより漏洩火災

事象進展図

00095	減圧留出油脱硫装置の熱交換器注水ノズルより漏洩火災
発災年月日	1988年5月22日
装置	減圧留出油脱硫装置
運転状況	定常運転中・ルーチン作業中
特徴	水注入箇所におけるエロージョン・コロージョン

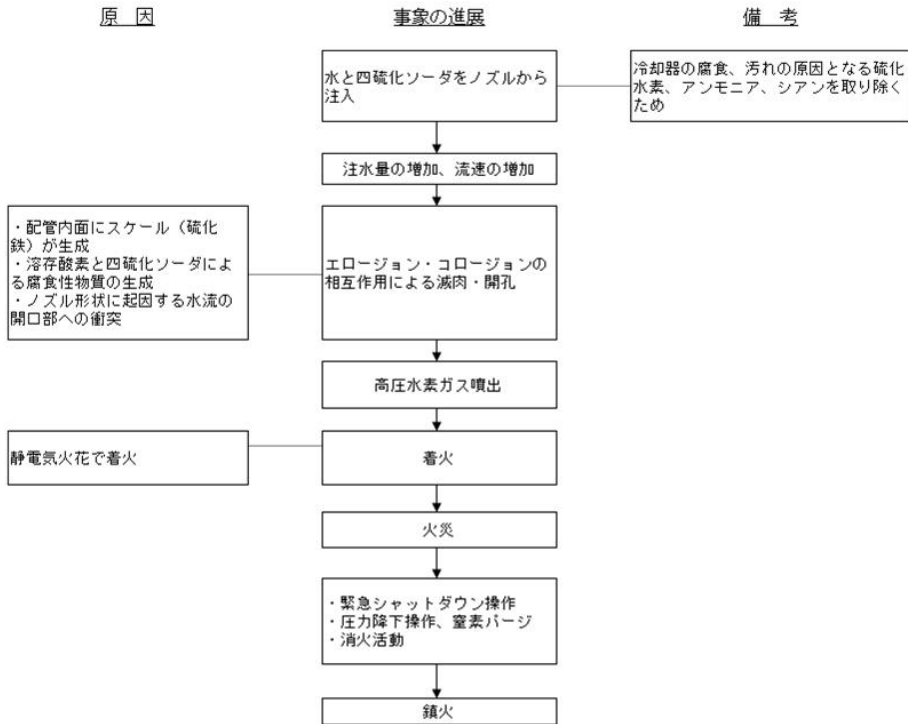
引き金事象発生の原因
注水量の増量に伴う流速の上昇による水流の衝突 エロージョン・コロージョンを促す環境要因の存在 注入水に添加したケミカル（四硫化ソーダ）の腐食性 ボイラ給水中の微量溶存酸素とケミカルの反応による腐食性物質の生成

事故の引き金事象
エロージョン・コロージョンによる開孔

事故に関係した直接・間接要因
《情報要因》 プロセス特性・危険性の評価・検討不足 《管理・運営要因》 変更管理制度の不備・不十分 《設計要因》 機器・配管設計不良 《物質要因》 危険物質・不純物の生成・蓄積 《保守・点検要因》 点検・検査不良

再発防止対策
①検査の強化（調査部位の範囲拡大、頻度の増加） ②設備の使用状況等の変化に基づく技術検討および安全審査体制の強化 ③水注入ノズルのエロージョン防止のためインナーノズル型に改造、炭素鋼の表面にアルマー加工をした配管に取替 ④水または薬品注入配管に係る設計基準類の整備強化
安全専門家コメント
近年水注入箇所は、当該事例の対策にあるように、インナーノズル方式、配管内部のライニング、検査のしやすい配管変更などが進み開口事故が減った。
