## 重油タンク屋根板取替え工事中に火災

| 00097 | 重油タンク屋根板取替え工事中に火災 |
| 発災年月日 | 1992年11月17日 |
| 装置 | 重油タンク |

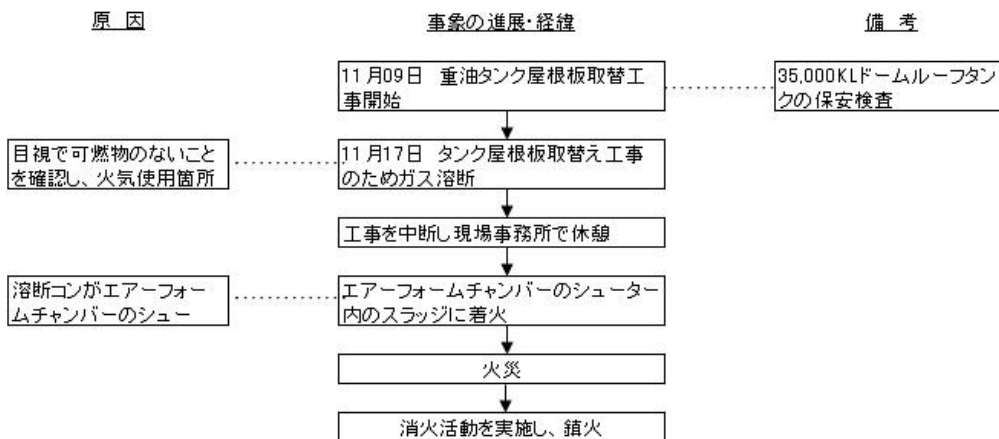
### 事象進展図

| 特徴 | 屋根板取替え工事で溶断作業したが、湿潤作業が不十分で可燃性スラッジに着火、火災 |

| 再発防止策 |
|---|
| タンク内の清掃は目的によって、清掃方法・程度、範囲を決める。<br>溶断や溶接作業の際、シューターのように高所で点検・確認が難しい場所のスラッジの付着状況、および湿潤対策実施状況は足場を設置して確認する。<br>湿潤方法が記述されていないがシューターのスラッジにホース等で散水しても勾配があり、且つ、スラッジに吸水性がないため十分な湿潤状態を保つのは難しいと思われる。<br>火気使用場所近辺に可燃物が残っていたことを重視したい。点検ににくいからといって細部まで確認しなかったり、湿潤することによって安全対策を済ますと勘がでる。除去ができなければ残っている可燃物を完全に隔離するのが次善の策である。 |

| 引き金事象発生の原因 | 事故の引き金事象 | 事故に関係した直接・間接要因 |
| ・シューター内のスラッジ除去不足<br>・溶断時の湿潤不足 | ガス溶断の溶断コンが落下しスラッジに着火 | 《工事・施工要因》<br>・工事検収不足<br>・工事方法不適切 |

| 再発防止策 |
|---|
| 火気使用工事に際して散水を徹底。<br>作業終了後(中断を含む)の目視確認と散水の実施。<br>タンク開放時における清掃方法の見直し。<br>タンク開放工事中における作業マニュアル、安全対策の見直し。 |
