灯軽油水素化脱硫装置の軽質油循環ポンプから硫化水素を含有する油が漏洩し中毒

00103	灯軽油水素化脱硫装置の軽質油循環ポンプから硫化水素を含有する油が漏洩し中毒
発災年月日	1999年6月9日
装置	灯軽油水素化脱硫装置
運転状況	定常運転中・ルーチン作業中
特徴	ポンプのシール部から硫化水素を含む軽油ミスト漏れ

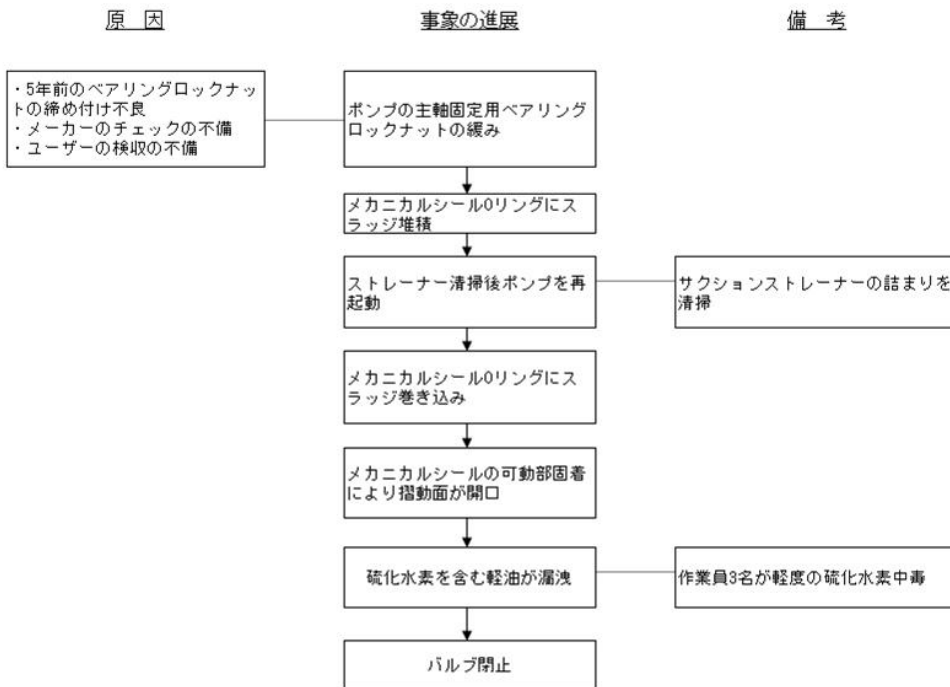
事象進展図

引き金事象発生の原因
ベアリングロックナットの締め付け不良 メカニカルシールのリングにスラッジ堆積 ポンプ再起動時にメカニカルシールの可動部にスラッジ巻き込み、固着により摺動面開口

事故の引き金事象
メカニカルシール摺動面開口

事故に関係した直接・間接要因
《調達・検取要因》 メーカー施工管理不適切 検取ミス 《保守・点検要因》 保守・保全不良

再発防止対策
①ポンプの工作不良防止対策（チェックシート作成、両者立会い） ②ポンプ新規購入品の品質管理強化（記録提出、記録確認、仕様書明記、事前評価）
安全専門家コメント
硫化水素ガスの漏洩危険性のある作業は保護具装着等安全を確保して作業する必要がある。ポンプのメカニカルシール漏れを丹念に調査すると、5年前メーカーが最終組み立てをしたときの、ベアリングナットの締め付け不良が原因の発端になっていた。原因調査がここまで周到に行われたことで、設備の生まれの新たな管理方法ができた。参考文献には記載がないが、メカニカルシール部のストレーナーの管理にも注目したい。ポンプ納入時には購入者からの安全チェックが必要である。取り扱う流体の有害物含有の可能性を事前評価し、有害物がある場合は周知する。
