灯軽油水添脱硫装置の熱交換器漏洩火災

事象進展図

00106	灯軽油水添脱硫装置の熱交換器漏洩火災
発災年月日	1993年2月17日
装置	灯軽油水素化脱硫装置
運転状況	定常運転中
特徴	前回の定期修理の際の補修不備により、油種切り替え時の運転温度・圧力の変化に耐え切れずにフランジより漏洩

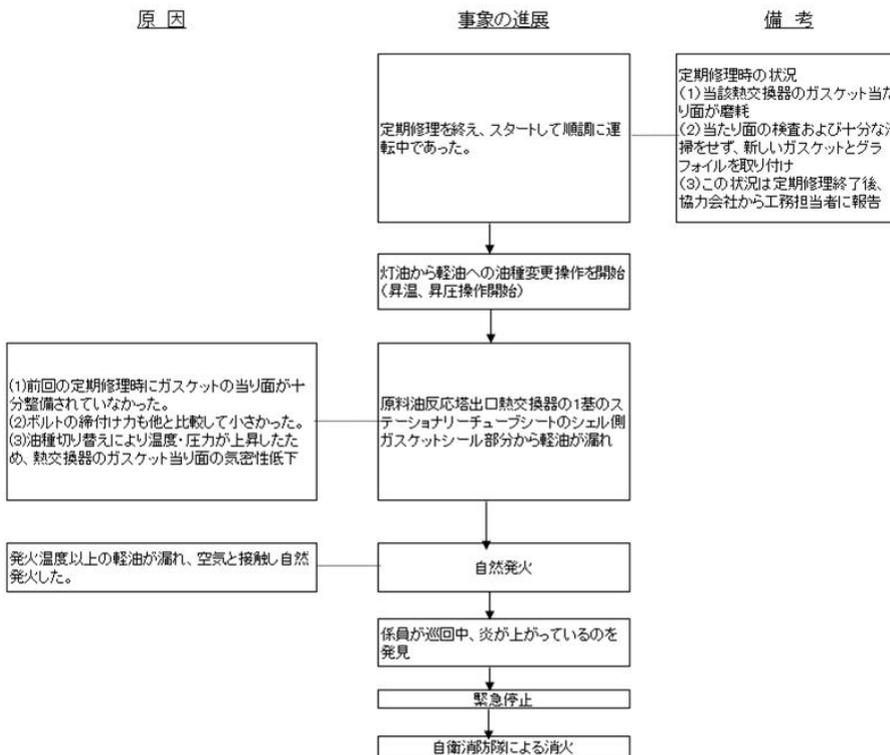
引き金事象発生の原因	事故の引き金事象	事故に関係した直接・間接要因
・定期修理時におけるガスケット当たり面の整備不良 ・熱交換器チューブバンドルのナビン部磨耗 ・前前回の定修で使用したグラフォイルが残留している状態で、その上に新しいガスケットとグラフォイルを取り付け ・ボルト締付け時の締付け不良	熱交換器のガスケット当たり面からの漏洩	《保守・点検要因》 ・保守・保全不良 《管理・運営要因》 ・作業の基準・マニュアル類の不備・不十分 《工事・施工要因》 ・その他(機器補修の履歴が)

再発防止対策
①ガスケット当たり面の検査方法を目視のみでなく、寸法の測定を加え、記録化する。 ②ボルトの「トルク管理要領」を定め、管理記録を整備する。 ③その他の類似機器においても、機器ごとの「保全要点」を作成し、定期点検結果を文書化し、記録する。
安全専門家コメント
ステーションリーチューブシートのガスケット当たり面の突起(ナビン)に注目すると、参考文献で1990年の定期修理時にガスケットの両面にグラフォイルを貼り付けていることが確認されている。1992年の定期修理では、この当たり面のチェックおよび十分な清掃を行なうことなく、前回使用したグラフォイルが残留する状態で、その上に新しいガスケットとグラフォイルを取り付けている。そのことも報告されている。 協力会社の工事施工者、製油所の工事担当者、次回の定期補修の工事計画者の間で一機器のナビンについて情報が伝わるような組織していく必要がある。その第一歩は、工事担当者が自らの仕事の進め方の何を変えなければならないかを提案することから始まる。
