# 流動接触分解装置触媒移送管リフトポット下部から漏洩火災

## 事象進展図

00114	流動接触分解装置触媒移送管リフトポット下部から漏洩火災
発災年月日	1995年6月21日
装置	流動接触分解装置
運転状況	装置・機器のスタートアップ中
特徴	管理不十分に起因する溶接部の割れ

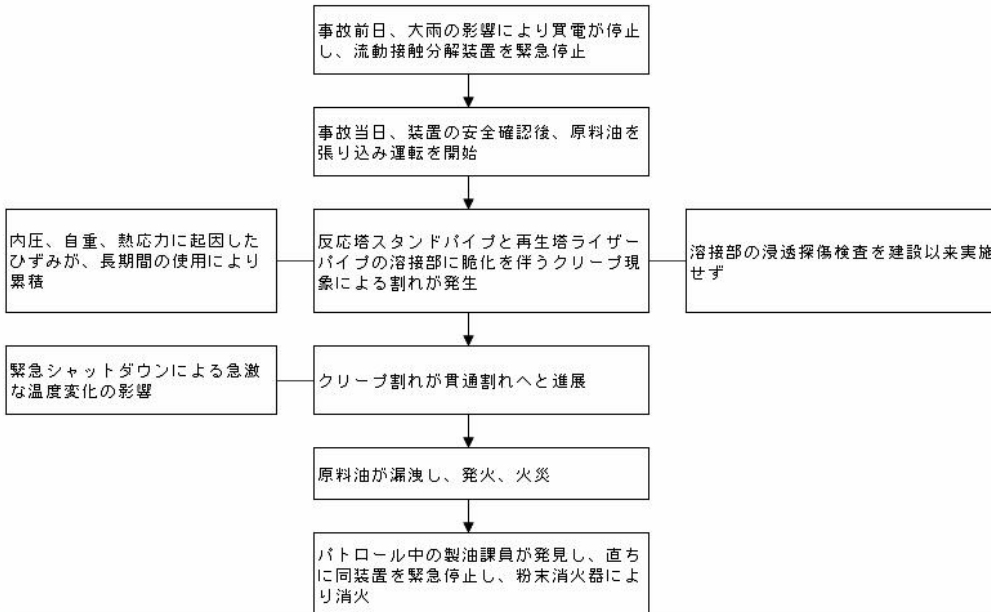
①流動接触分解装置の反応塔や再生塔に接続する配管は高温となる部分が多く、設備管理における劣化損傷形態としてクリープ損傷は想定され、定期的な非破壊検査で進行状態を確認しておくことが求められます。緊急運転停止による変動があったとしても、クリープ損傷によって貫通割れが発生する状態まで放置されていたことが問題です。この事故の場合、運転員の早期発見と適切な措置によって大事に至らずに対処できましたが、こうした水際で食い止めることには限界があり、生じさせない管理が求められます。

- ・ひずみの累積
- ・緊急シャットダウンによる急激な温度変化

溶接部にクリープ割れの発生

- ①アコースティックエミッションを取りつけ早期に割れを検知
- ②当該箇所のパトロール回路を重点的に増加
- ③炭素鋼でリフトポット部を新規製作
- ④溶接部に断熱材を取りつけ熱影響を減少
- ⑤Y字形の角度が緩やかになるよう変更
