22B原油配管地下埋設部での腐食漏洩

00118	22B原油配管地下埋設部での腐食漏洩
発災年月日	1996年8月18日
装置	浮屋根タンクヤード内の埋設配管
運転状況	浮屋根タンクから常圧蒸留装置へ原油を移送
特徴	配管内部流速が遅く、配管内底部に原油に含まれるスラッジや水分(酸性)が滞留したことで配管腐食

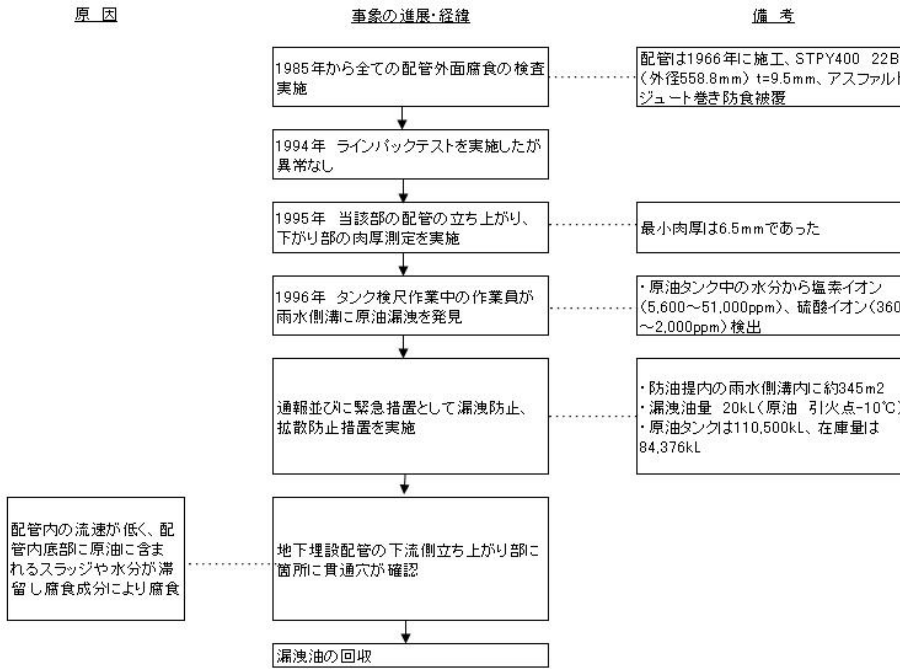
事象進展図

引き金事象発生の原因
原油配管内面の腐食

事故の引き金事象
原油配管開孔

事故に関連した直接・間接要因
《設計要因》 ・機器・配管設計不良 《情報要因》 ・物質特性・危険性の評価・検討不足 《保守・点検要因》 ・点検・検査不良 《保守・点検要因》 ・点検・検査不良

再発防止策
漏洩配管の措置 ・配管を22Bから18Bに取り替えて管内流速を高める。 ・点検を容易にするため直接埋設をトレンチ配管に変更する。 埋設配管の点検は外面腐食を主体としてきたが、内部点検を充実するため以下のようにする。 ・埋設配管に、腐食性物質が低流速のため滞留する可能性がある配管、腐食性物質を含む油種の配管、操業開始以来使用を継続している配管など、優先順位をつけて計画的に点検を実施する。 ・点検範囲を、配管形状、配管系、配管本数等に応じて、埋設配管垂直部の掘削による点検、埋設配管中央部の掘削による点検、埋設配管内面からの点検とする。 ・配管底部は超音波探傷の探触子を縦横に移動させ、対象範囲全面の肉厚を測定する方法に改善する。 ・新設配管は直接埋設でなくトレンチ方式にする。既設管についても検討する。 漏洩検知口、漏洩監視口を設置し、パトロール方法の改善強化をする。
安全専門家コメント ・引火点-10℃の原油で漏洩油の処理中に引火火災の危険性も十分考えられるので、消火泡等による引火防止措置を実施して作業に当たることが望まれる。 ・埋設配管の内部点検の優先順位づけ、点検ポイント、配管底部の肉厚測定の方法は当該事例の再発防止対策を活用したい。
