## 常圧蒸留装置の予備蒸留塔塔底油配管の火災

| 00122 | 常圧蒸留装置の予備蒸留塔塔底油配管の火災 |
| 発災年月日 | 1976/1/15 |
| 装置 | 常圧蒸留装置の予備蒸留塔塔底油ポンプ出口配管末端部(エンドキャップ溶接付け仕様) |

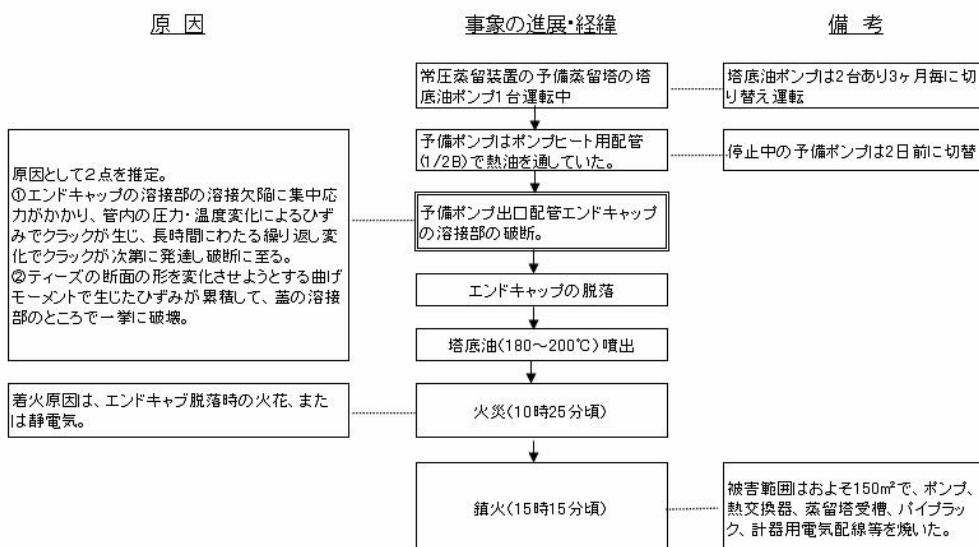
### 事象進展図

| 特徴 | 配管末端の仕様変更(エルボ→ティーズ)、異径仕様(8B→10B)での施工不良(溶接不良)による疲労破壊事例 |

- ・エンドキャップ溶接部のクラックが長期間にわたる圧力および温度変化で進展
- ・8Bエンドキャップに10B管用のキャップを切ってきた時計皿状の板を使用したため溶接欠陥が発生
- ・設計ではエルボを使用する予定のところ、現地の判断でティーズとエンドキャップ取り付けに変更

エンドキャップの溶接部の破断

①配管工事は図面通り施工されていないことが多く、現場の調査確認が重要である。現場の調査確認が行なわれていれば設計変更をすることもなく、また代用品を使うこともなく高品質の工事が行われ事故は防げたと思われる。  
②配管の工事で2度にわたる変更があった。一つは、計画段階はエルボであったものがスペースの関係からティーズとエンドキャップに変更された。次に8Bエンドキャップがなかったため10B管用のキャップを切り、できた時計皿状の板を使用して溶接した。計画段階では機械強度が反映できているが、施工段階での変更では強度の検討ができていない。変更が出たときはおおもとこかえって計画から見直す組織にする。
