重油脱硫装置の逆止弁フランジからの原料油噴出、火災

00127	重油脱硫装置の逆止弁フランジからの原料油噴出、火災
発災年月日	1973年3月30日
装置	重油脱硫装置
運転状況	装置のスタートアップ中
特徴	施工要因: フランジの片締め

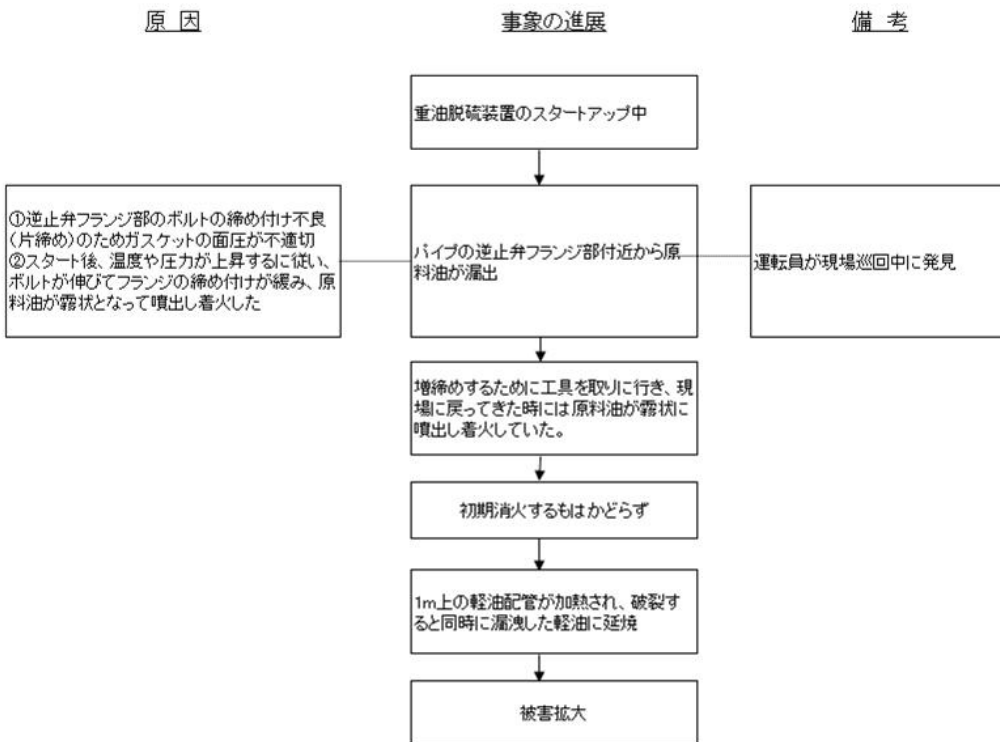
事象進展図

引き金事象発生の原因
・逆止弁フランジ部のボルトの締め付け不良 ・温度や圧力が上昇により、ボルトが伸びてフランジの締め付けが緩んだ。

事故の引き金事象
逆止弁フランジから原料油が漏洩

事故に関係した直接・間接要因
《工事・施工要因》 ・工事方法不適切

再発防止対策
① ボルトの締め付けは片締めにならないように補修基準を定めて施工する。 ② ボルトは温度が上昇するに従って伸び締付力が低下するのでホットボルテイングによりボルトの増締めを行なう。
安全専門家コメント
① 高温となる装置のスタートアップ時、ホットボルテイングを十分行なわなかったために起こる漏洩事故は非常に多い。しかも高温である装置は同時に圧力が高い場合が多く重大事故となることが多い。 ② 今回の事故をみると最初に漏れを発見した時、運転員は増し締めしようとして工具を取りに行ったが、そのまま増し締め作業を行っていたら非常に危険な作業であった。このようなケースは必ず上司に報告し、指示を受け行動し、単独行動はなるべく避けるべきであろう。
