## 重質軽油水添脱硫装置の分離塔安全弁の配管からガス漏れ

### 事象進展図

| 00130 | 重質軽油水添脱硫装置の分離塔安全弁の配管からガス漏れ |
| 発災年月日 | 1979年12月7日 |

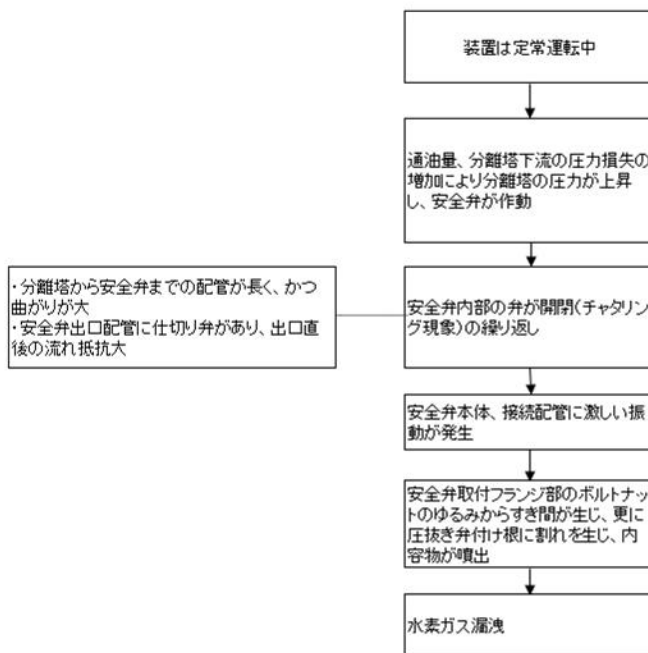
チャタリング現象は高圧系から小容量の吹き出しがあるときに発生しやすい。許容圧力以上となって安全弁が吹くのは正常であるが、正常運転時に、分離塔の圧力および高圧低温分離塔との差圧に注目していれば防止できた。

- ・安全弁入口配管の抵抗過大
- ・安全弁の容量過大
- ・安全弁作動時にチャタリング

安全弁作動時のチャタリングによる割れ

- 《管理・運営要因》
- ・変更管理制度の不備・不十分
- 《設計要因》
- ・機器・配管設計不良

- ①プロセス面の対策
- ・分離塔頂圧力を継続的に監視する。
  - ・高圧高温分離塔頂凝縮器を定期的に水洗する。
- ②メカニカル面の対策
- ・安全弁設置位置の変更(複雑な方向転換をなくした)
