## 原油タンクの底板破損による原油流出

### 事象進展図

| 00134 | 原油タンクの底板破損による原油流出 |
| 特徴 | 溶接部の腐食と施工時の溶接欠陥との相乗作用に起因する原油タンク底板の破損、流出 |

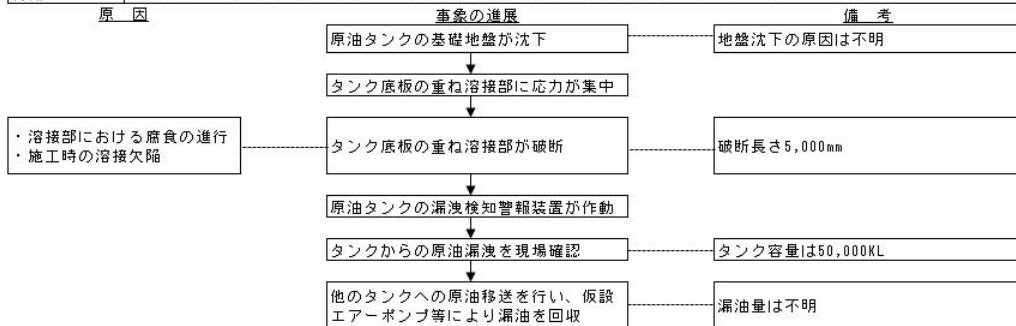
| 引き金事象発生の原因 |
|---|
| ・溶接部における腐食の進行<br>・施工時の溶接欠陥 |

| 事故の引き金事象 |
|---|
| ・タンク底板の重ね溶接部の破断 |

| 事故に関係した直接・間接要因 |
|---|
| 《保守・点検要因》点検・検査不良<br>《工事・施工要因》工事方法不適切<br>《調達・検収要因》メーカー施工管理不適切 |

| 再発防止対策 |
|---|
| ①底板を全面取替<br>②基礎地盤を改良<br>③大型タンクの油漏洩時の緊急措置要領などの防災体制の全面的改訂<br>④溶接部検査の見直しと検査体制の強化 |
