流動接触分解装置の反応塔下部配管からの漏洩

00135	流動接触分解装置の反応塔下部配管からの漏洩
発災年月日	1997年3月23日
装置	流動接触分解装置
運転状況	定常運転中・ルーチン作業中
特徴	運転開始時の作業手順の不確かさに起因する腐食、漏洩

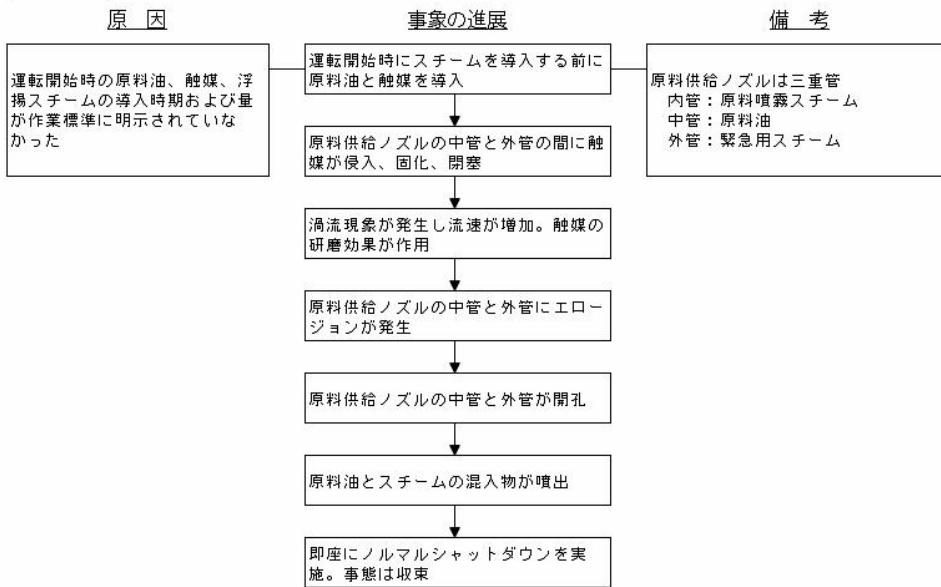
事象進展図

引き金事象発生の原因
<ul style="list-style-type: none"> 原料供給ノズルの中管と外管の間に触媒の侵入、固化、閉塞 渦流現象により流速が増加 触媒の研磨効果の作用

事故の引き金事象
エロージョンの発生

事故に関係した直接・間接要因
《管理・運営要因》作業の基準・マニュアル類の不備・不十分 《設計要因》プロセス設計不良

再発防止対策
① 運転開始時に原料供給ノズルのスチーム管にスチームを導入する際にドレンの無いことを確認 ② 触媒導入前に浮揚スチームを導入 ③ 運転開始時に原料供給ノズルのスチーム管の温度分布サーモビジョンとスチーム管入口圧力を測定。触媒が堆積していないことを確認 ④ 定常運転中のパージスチームの流速が10m/sに増加するようスチーム管部を改造 ⑤ 運転マニュアルの改訂と教育
