# ローリー充填所でローリーのボトムローディング先端弁から軽油漏洩

## 事象進展図

00136	ローリー充填所でローリーのボトムローディング先端弁から軽油漏洩
発災年月日	1999/5/22
装置	貯蔵・入出荷設備
運転状況	定常運転中・ルーチン作業中
特徴	折損した金属片が弁に噛み込み漏洩

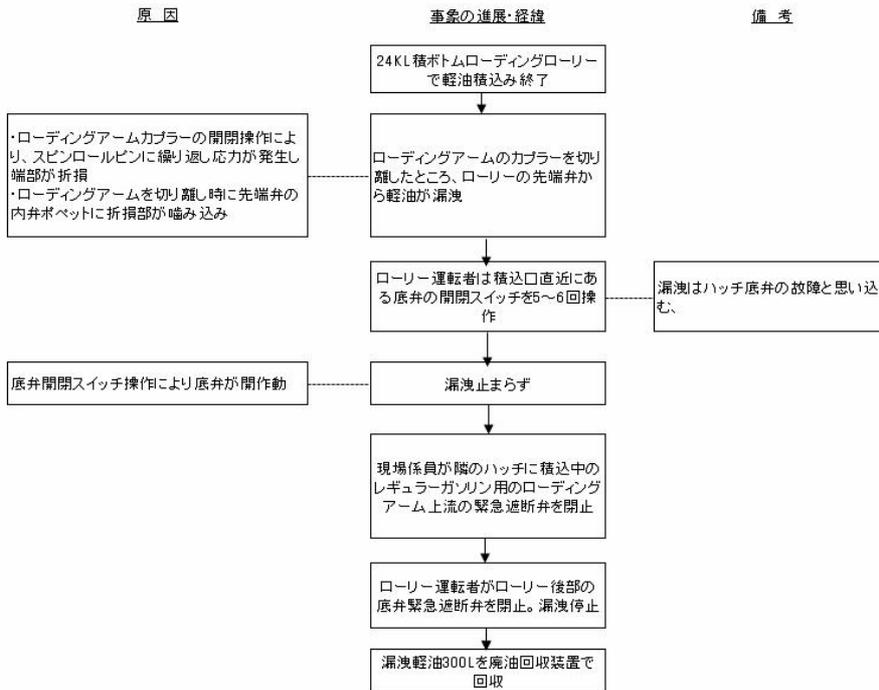
引き金事象発生の原因
・カブラーの開閉操作の繰り返しによりスピンロールピンの折損

事故の引き金事象
ローディングアーム先端弁の内弁ポケットに金属片の噛み込み漏洩

事故に関係した直接・間接要因
《設計要因》機器・配管設計不良 《人的要因》誤操作・不作為など

再発防止対策
他のローディングアームカブラーの点検。 スピンロールピンの改善(板巻きから丸棒タイプに変更)。 運転者用緊急時対応手順の見直し及び運転者教育の実施。 保安送油チーム・協力会社の陸上出荷担当者を対象とした社内教育の実施。
安全専門家コメント
運転者はローリー底弁の開閉操作を数回繰り返すことにより、漏洩油量を増加させ、また充填所係員も漏洩している軽油とは関係ないレギュラーガソリンの緊急遮断弁を閉止するなど誤った判断で緊急措置をしている。自分の担当する設備の構造・取扱いを理解していないことが窺える。 先端弁→底弁→ハッチとつながる先端弁で油が洩れているときの正しい操作手順は、底弁の開を確認し、配管内の油抜きができる容器を確保し、先端弁を徐々に開く、洩れが止まれば先端弁の故障、洩れが止まらなければ底弁にも問題があるのでハッチの油を含めた対応へと発展する。 このような判断や対応は運転者のみではできないので充填所の所員も参加することになる。それができる運転者との関係を充填所は日頃の活動でつくるのが大切である。
