# 原油タンクのスラッジ回収作業中火災が発生し5名が死亡

## 事象進展図

00138	原油タンクのスラッジ回収作業中火災が発生し5名が死亡
発災年月日	2006年1月17日
装置	貯蔵・出荷設備
運転状況	装置・機器停止状態中
特徴	原油スラッジ中の軽質分の気化によるタンク火災

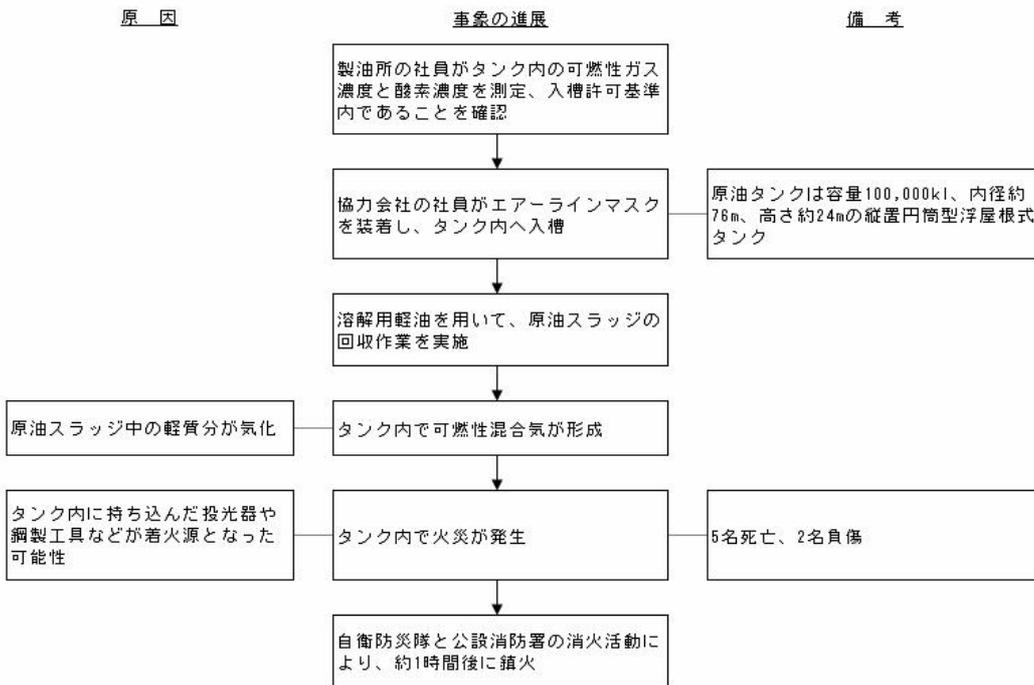
引き金事象発生の原因
・原油スラッジ中の軽質分の気化 ・投光器や鋼製工具などの着火源の持ち込み

事故の引き金事象
・原油タンク内での可燃性混合気の形成と引火

事故に関係した直接・間接要因
《管理・運営要因》作業基準・マニュアル類の不備・不十分 《工事・施工要因》人災発生リスクが高い工法の採用

再発防止対策
①タンク内部クリーニング工法の改善 ②タンク入槽作業における安全管理の強化 ③タンククリーニング作業に係る規定、基準類の見直し、整備 ④安全衛生管理強化活動へのさらなる取組
