# 水素製造装置の気液分離槽のシェルが開口し爆発・火災

00139	水素製造装置の気液分離槽のシェルが開口し爆発・火災
発災年月日	2006年4月16日
装置	水素製造装置
運転状況	定常運転中
特徴	供給ノズルタイプ変更と注入水増加が局所的エロージョン/コローション腐食を加速し開口、漏洩した水素の爆発火災事例

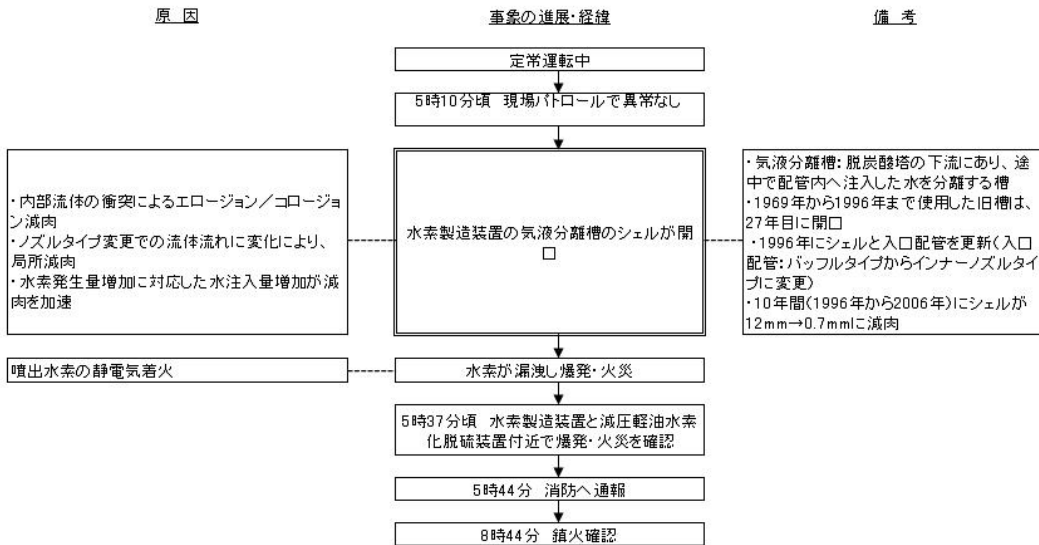
## 事象進展図

**引き金事象発生の原因**

- ・流体の衝突によるエロージョン/コローション
- ・インナーノズルタイプに変更と水注入量増加で減肉加速

**事故の引き金事象**

気液分離槽のシェルが局所的に減肉・開口

**事故に関係した直接・間接要因**

- 《設計要因》
- 機器・配管設計不良
- 《情報要因》
- 物質特性・危険性の評価・検討不足

**再発防止策**

- ・気液分離槽は更新前のパッフルタイプに変更する。
- ・肉厚測定点を見直す。
- ・開放検査時、内部から検査を実施する。
- ・変更管理の徹底のため、過去10年間に構造変更をした静機器の影響評価と検証を実施する。
- ・腐食環境および流れの変化点をもとに、これまでで定点としていなかった点の肉厚を確認する。
