## 重油タンクの外側配管サポート溶断工事中にタンク内爆発・火災

### 事象進展図

| 00140 | 重油タンクの外側配管サポート溶断工事中にタンク内爆発・火災 |
| 発災年月日 | 1992年9月13日 |

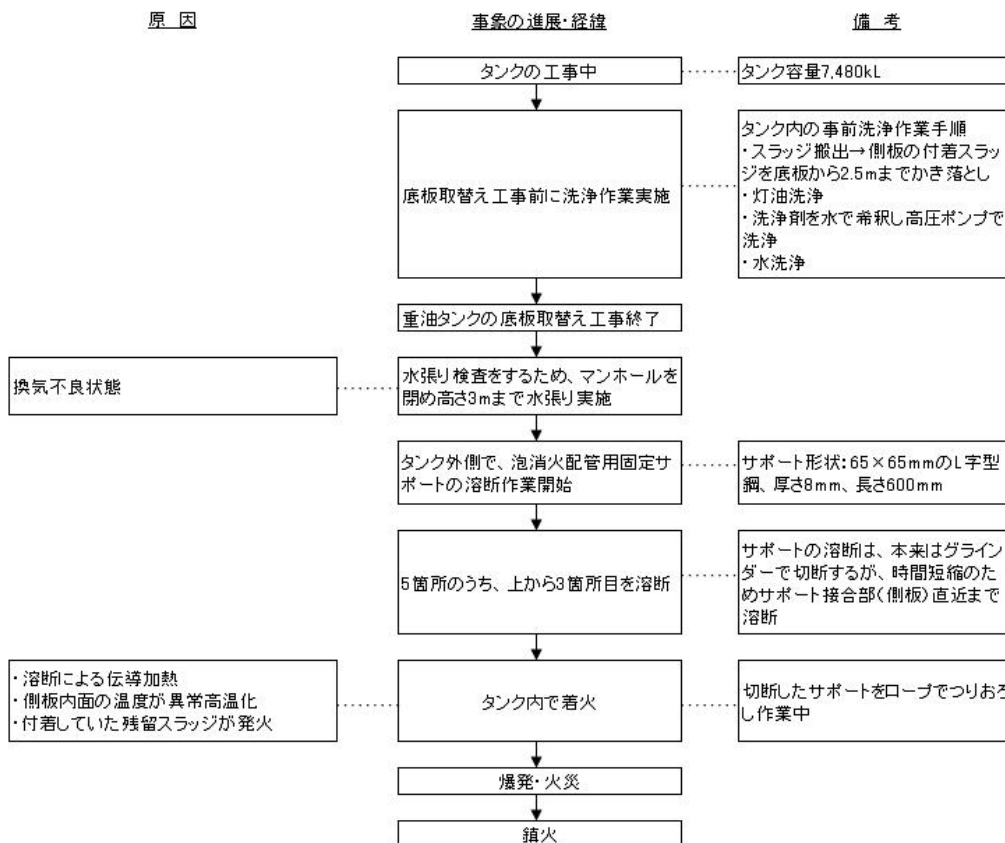
| 特徴 | タンクの側壁付着スラッジが計画外の溶断作業で着火し、火災・爆発 |

| 再発防止策 |
|---|
| 工事を担当した油槽所従業員が、タンク内壁の残留スラッジに危険予知ができていれば事故は防止できた。タンク内で爆発が発生するほどの残留スラッジは、底板取替え工事中に確認できたと推測する。底板より2.5m以下はかき落としているが、その上部は済ましていない。底板取替え工事の火気使用は、マンホールを開けて通風状態で行なわれた。泡消火配管用固定サポートの溶断作業は、水張りを中断して行っている。2.5m以上には可燃物がある。通風も効かない。油槽所従業員は工事業者の責任者に、溶断の火気を側板に当ててはならないことを指示する必要がある。それができる従業員のもとでないと同種の事故は防げない。 |

| 引き金事象発生の原因 | 事故の引き金事象 | 事故に関係した直接・間接要因 |
|---|---|---|
| ・側板にスラッジ付着、除去不足<br>・グラインダー切断するところを、溶断で行った | 付着スラッジの発火 | 《工事・施工要因》<br>・工事方法不適切 |

| 再発防止策 |
|---|
| ・工事着工前の準備工程でタンク、設備等の残存危険物を除去する<br>・可燃性の液体、蒸気等が洩れ、もしくは滞留する恐れのある場所では、火花を発する機械器具、工具等を使用しない |
